# المآذن التاريخية المتضررة في مدينة الموصل

دراسة حول المآذن التاريخية المتضررة نتيجة تخريب عصابات داعش الارهابية والعمليات العسكرية الاخيرة في مدينة الموصل

أيلول ٢٠١٨

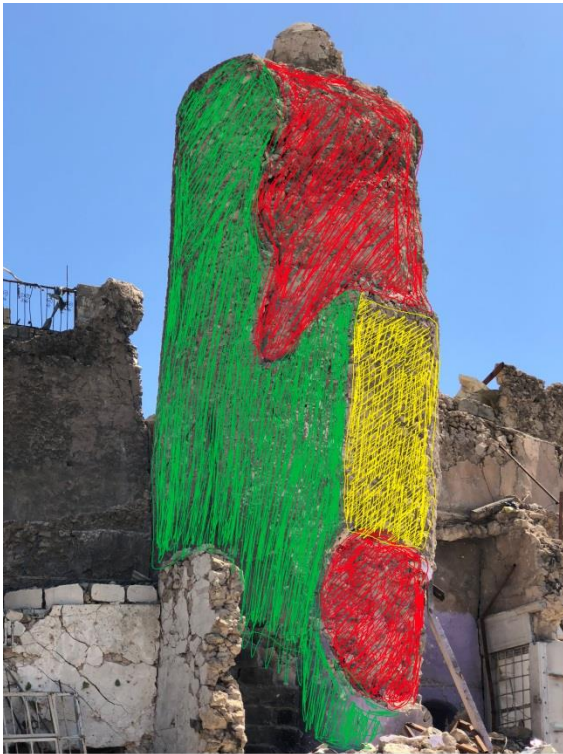
تعرض محلة الكوازين للدمار الهائل اثناء عمليات تحرير المدينة في عام ٢٠١٧ حيث تحول اغلب مناطق المدينة القديمة الى خراب و خصوصا ان هذه المناطق في الغالب تحتوي على مباني تراثية و تدمرت بشكل كامل او جزئي و اختفت اغلب معالم المدينة القديمة نتيجة المعارك الشرسة، فلم يتبق الى الجزء اليسير من هذه المباني، ولعل جامع المصفي كان الاوفر حظاً لكون الدمار الذي اصابه ايسر من المناطق المجاورة له ، فلم يتهدم من الجامع الى جزء من السياج الخارجي و الباحة الداخلية ، و بعض الثقوب و التكرسات في الرواق الخارجي لبيت الصلاة و القبّة، لان الجامع تعرض للقصف في الفناء الداخلي التابع له، و كذلك قيام عصابات داعش بردم السرداب الذي كان يحتويه الجامع ، اما اضرار المنارة في اكثر مما في الجامع كون المنارة محاطة بمنازل قديمة و هذه المنازل تعرضت للتفجير و التجريف مما ادى الى انحاء المنارة بشكل بسيط بمسافة تقارب ٥٠ سم الى الجهة الجنوبية الغربية مع ظهور تشققات عميقة داخل بدن المنارة وهذا الامر يدعو الى الكثير من المخاوف لانهايار المنارة وضياع القيمة الاثرية للمبنى، فمن الواجد اتخاذ اجراءات وقائية سريعة و عاجلة لإسناد المنارة و التقليل من التشققات و الميلان المتزايد في بدنها و خصوصا اننا مقبلون على فصل الشتاء و سقوط الامطار يؤدي بشكل سلبي على مقاومة المنارة ووقوفها بشكل عامودي و انها مبنية بالأساس من الاجر المفخور و بمادة رابطة من الجص الاسمر و الذي يتأثر بالمياه بشكل كبير .

تأشير الاجزاء المتضررة حسب حجم الضرر

١. اجراء توثيق دقيق للجامع الاموي و المنارة الاثرية التابعة له لضمان حفظ المعلومات تحسبا لحدوث انهيار في المنارة قبل البدء باجراء الصيانة .
٢. تنظيف المنطقة المحيطة بالمنارة من المخلفات الحربية و انقاض البناء و العجلات المحترقة لتسهيل الوصول لقاعدة المنارة و اجراء الصيانة .
٣. خطوة عاجلة لانشاء سكلات و اعمدة سائدة من الخشب او الحديد على بدن المنارة لضمان بقائها بالشكل العمودي و كذلك لضمان السلامة للعاملين على اجراء الصيانة في الموقع
٤. تغطية الجزء العلوي من المنارة بأغطية بلاستيكية او من النايلون للحفاظ عليها من مياه الامطار و ضمان عدم دخول الامطار الى بدن المنارة و احداث تشققات في البدن نتيجة ذوبان المادة الرابطة .
٥. استخدام وسائل ربط حديثة لتطويق المنارة و الحفاظ عليها بشكلها الاسطواني و ضمان عدم انهيارها .
٦. انشاء خطة عمل على صيانة المنارة و معالجة التشققات و بناء الاجزاء المتكسرة منها لضمان استقراريتها و بقاءها بشكل جيد يحافظ على تراثيتها و مقاومتها للعوامل الجوية .

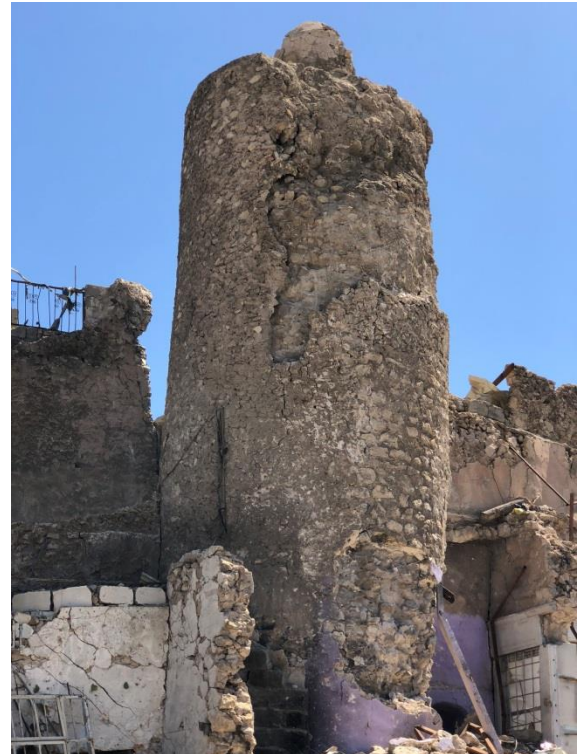
الوضع الحالي للمنارة

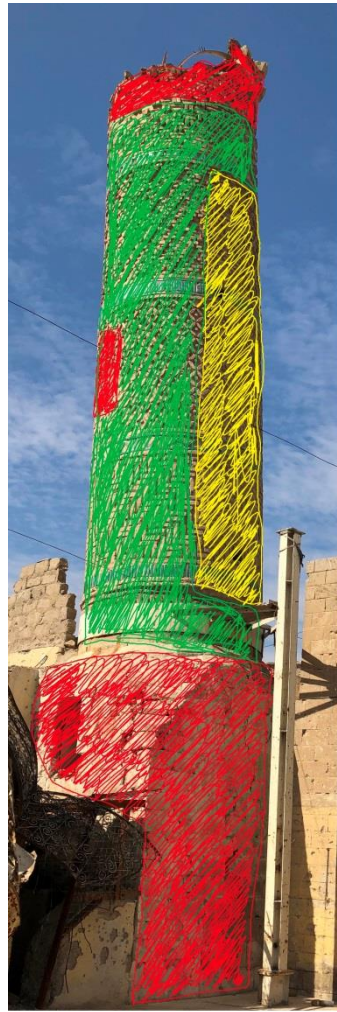
شهدت محلة باب البيض معارك شرسة اثناء تحرير المدينة من عصابات داعش الارهابية وتعرضت معظم المباني في هذه المنطقة للدمار الشديد، وتعتبر محلة باب البيض من المناطق التراثية في الموصل و ذات الكثافة السكانية العالية، فكان للجامع و مئذنته النصيب الكبير من الدمار. حيث تضررت قبة الجامع و الرواق الخارجي للكثير من التصدعات و الالتكسرات في الواجهات ، و المئذنة بشكل خاص كذلك، اذ ادت المعارك الى تكسرات في المنارة و فقدان اجزاء منها و انهيار جزء بسيط من اعلى المنارة، ولكنها بقيت صامدة و شاخصة، و تحتاج الى التدخل السريع لإجراء عمليات صيانة و تدعيم لبدن المنارة لضمان بقائها.

المناطق المتضررة  
بشكل كبير وتحتاج  
الى صيانة سريعة

المناطق  
متوسطة الضرر

المناطق الاقل  
تضرراً

المئذنة في الوضع الحالي مع التأشير  
على المناطق المتضررة مع كمية  
الضرر الحاصل بكل جزء

١. الاشراف المباشر من قبل مديرية اوقاف نينوى و مفتشية اثار نينوى على عمليات التعمير و الصيانة في جامع الزيواني، حيث قام المسؤولون عن الجامع البدء بصيانة بيت الصلاة والقبة و الفناء الوسطي و الرواق الخارجي بعد ان انتهت عمليات تحرير مدينة الموصل، و لضمان قيامهم بالصيانة بشكل صريح يتوجب الاشراف المباشر على كافة اعمال الصيانة والترميم.
٢. وضع دراسة شاملة حول صيانة المنارة لأهميتها التاريخية، و استحصال المخططات السابقة المتوفرة و كذلك انشاء مخططات جديدة للوضع الحالي للمنارة لحين البدء بعمليات ترميم المنارة.
٣. وضع خطة لحماية المنارة من الانهيار في اسرع وقت و قبل قدوم فصل الشتاء، مع العلم ان قاعدة المنارة تحتوي على دعامة حديدية متصلة بحلقة حديدية حول المنارة في اسفل البدن و اعلى القاعدة المكعبة، كانت من ضمن عمليات الترميم السابقة، اذ يجب دراسة كيفية التدعيم اما بالسكالات الحديدية او الدعامات الخشبية، وخصوصاً ان المنارة مائلة باتجاه الشمال بمقدار ٤٥ سم و هذا ما يشكل خطر كبير بانهيار المنارة و فقدانها، لذلك يجب التحرك في اسرع وقت و تقديم الدعم الكافي للبدء بأعمال الصيانة .

٤. تغطية المنارة بغطاء من مادة (النابلون) من الاعلى و هذا الامر يجب ان يتم في اسرع وقت كون موسم الامطار على الابواب، و المنارة متضررة بشكل كبير من الاعلى، و هذا يعرضها للدمار و انهيار الجزء العلوي لان المادة الرابطة متفككة و سريعة الذوبان في المياه.
٥. انشاء احزمة حديدية حول بدن المنارة وخصوصا من منتصف البدن الى اعلى المنارة لأنها الاكثر تضرراً و حمايتها بشكل مؤقت لحين البدء بصيانتها بشكل علمي دقيق .

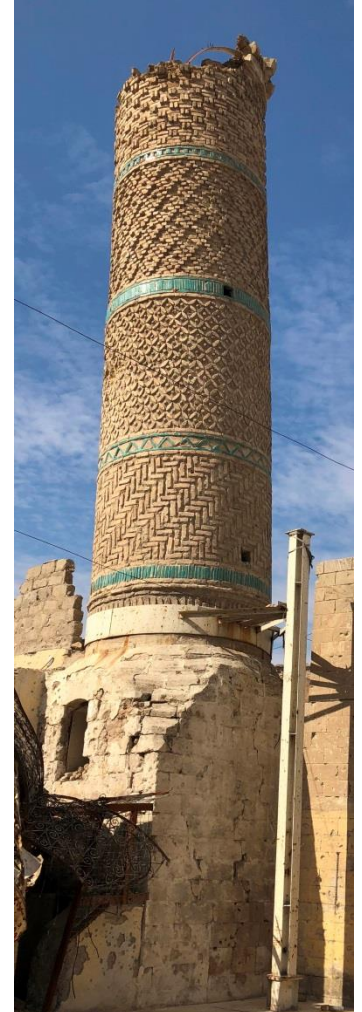
وضع المئذنة في الوقت الحالي

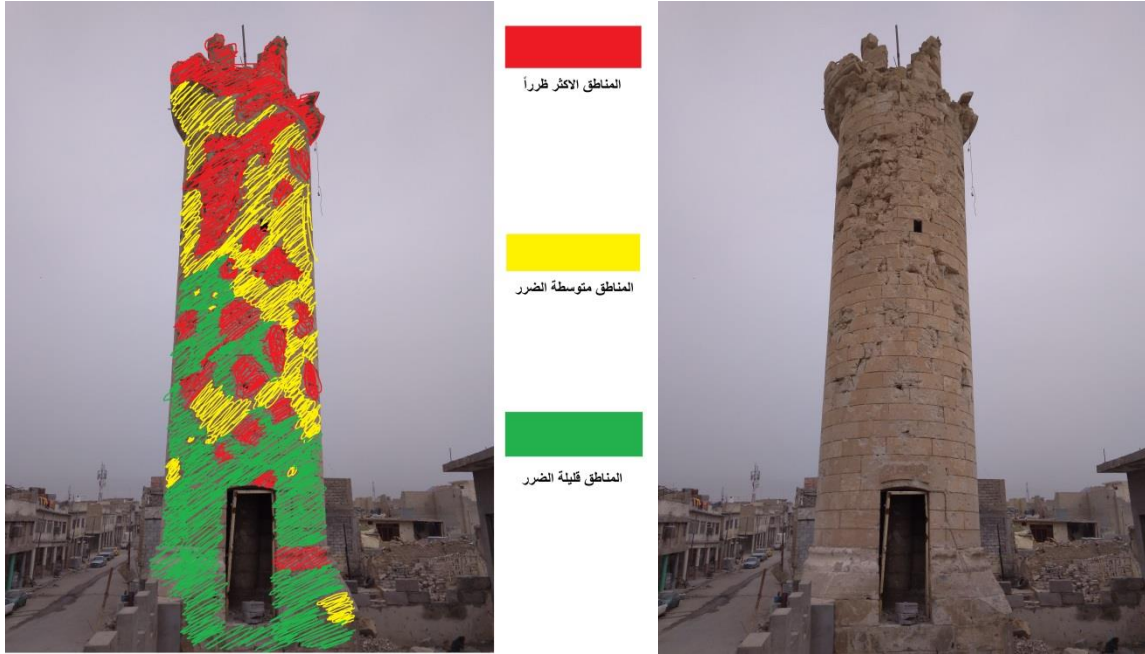
لا يختلف حال جامع الجويجاتي ومنارته و المنطقة المحيطة منه مما اصاب مناطق الموصل القديمة من دمار و خراب كبير، كون المعارك التي حدثت في هذه المناطق كانت شرسة جداً، فما اصاب جامع الجويجاتي هو تعرض مبنى الجامع لسقوط العديد من قنابر الهاون عليه، مما احدثت بعض التكسرات في بيت الصلاة و القبلة التي تعلوه اذا احدثت فيها ثقوب و تشققات تم اصلاحها من قبل متولي الجامع في الفترة الاخيرة و بإشراف ومتابعة من قبل مفتشية اثار نينوى و مديرية الوقف السني، ولم تسلم منارة الجامع من هذا الدمار، حيث طالتها احقاد التنظيم الارهابي لتتركها بوضع لا تحسد عليه، فقد انهار الجزء العلوي من المنارة و كذلك (الشمعة) التي اختفت و جزء من الشرفة العلوية للمنارة، ولم يتم العلم بإعادة ترميمها لأنها تحتاج الى اموال و خبرات لإعادتها الى وضعها السابق لما تحمله من اهمية تاريخية و كذلك تعرضت قاعدة المنارة المكعبة الى بعض التشققات و الضرر، ولكن الضرر الواضح للعيان هو الفجوات التي تركتها عيارات الرصاص و هي كثيرة جدا وهذا يدعو للقلق والخوف من المساس بمقاومة المنارة و صمودها بشكلها العامودي، والرسم التوضيحي التالي يوضح الوضع الحالي للمنارة و مناطق الضرر و مقسم الى ثلاث اقسام حسب درجة الضرر و خطورته على بناء المنارة.

تأثير المناطق المتضررة في المنارة حسب درجة الضرر

منارة جامع الجويجاتي في الوقت الحالي

١. مفاتحة مديرية الوقف السني للالتفاتة الى جامع الجويجاتي و متابعة اعمال الترميم وخصوصاً ترميم المنارة الاثرية فيه .
٢. الزام متولي الجامع المسؤول عن عمليات الصيانة باتباع الطريقة العلمية في ترميم الجامع و المنارة وعدم اضافة مواد انشائية لا تتناسب مع المادة الاصلية المبني بها الجامع .
٣. التركيز في عمليات الصيانة على القيمة الاثرية للمنارة. ومن الجيد في الموضوع ان المنارة مبنية من حجر الحلان و من السهل جداً الحصول عليه في الاسواق و يرمم بدن المنارة و الشرفة العليا بنفس الطراز القديم وعدم تغيير أي تفصيل فيه.
٤. انشاء خطة عمل و جمع المصادر و الرسومات السابقة للمنارة و الطراز المعماري الاولي الذي بنيت عليه المنارة وتشكيل لجنة مشتركة من مفتشية الاثار و مديرية الوقف السني للإشراف المباشر على اعمال الترميم على المنارة لضمان القيام بأعمال ترميم علمية تحافظ على المنارة و الجامع و عدم فقدانهم الاهمية التاريخية .
٥. من الضروري انشاء سكلات دعم للمنارة في الوقت الحالي وبشكل سريع و تغطيتها من الاعلى ومنع دخول مياه الامطار اليها وخصوصاً في الفترة القادمة .

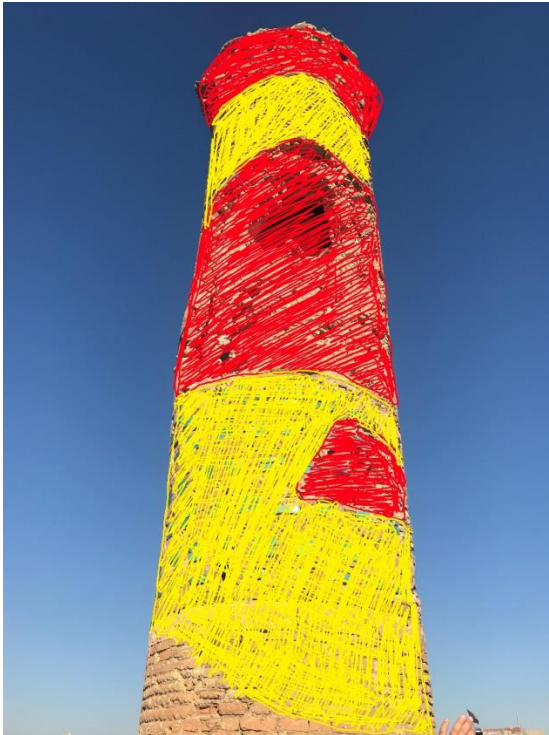
اما المنارة فمتعرضة للضرر الجسم في بدن المنارة، و اخطرها هو وجود فجوة في بدن المنارة من المنتصر في الجهة الجنوبية منها ، وهذا ما يدعو للقلق من انهيارها في أي وقت . وخصوصا انها مبنية من الجص والحجر و هو بحالة يرثى لها، والغلاف الخارجي للمنارة من الاجر المزخرف والتي تعرض للضرر الكبير وانفصاله عن باقي بدن المنارة و سقوطه بالقرب من قاعدتها و يجب التحرك سريعاً من اجل جمع القطع المتناثرة من الاجر و احتوائها على الاجر المزجج الازرق .

مناطق متضررة جداً ويجب التحرك الفوري لمعالجتها

مناطق متضررة ولكنها ثابتة ويمكنها البقاء شاخصة و تحتاج للصيانة

الاضرار الكبيرة في بدن المنارة مؤشرة بالالوان

١. الجامع متعرض للدمار الكبير وخصوصاً المنارة ولهذا ندعوا للتحرك السريع من اجل انقاذها من الانهيار كون الضرر البالغ الذي حل بها يعرضها للانهيار و السقوط والفجوة الكبيرة في منتصف بدن المنارة و كذلك سقوط بعض من الاجر الخارجي المغلفة به المنارة .
٢. جمع قطع الاجر من اسفل المنارة وخصوصاً الاجر المزجج الازرق.
٣. اسناد المنارة بالسكالات الحديدية والاعمدة الخشبية وبالسرعة الممكنة ، وتخصيص المبالغ الضرورية لعملية الاسناد لان بقائها بالوضع الحالي خطر جداً ويهدد الموصل من فقدان احدى معالمها الاثرية .
٤. تغطية المنارة بشكل كامل بمادة (النيلون) او القماش البلاستيكي السميك لضمان عدم دخول مياه الامطار اليها .
٥. انشاء حلقات دعم على طول بدن المنارة كون المنارة متكونة من اكثر من طبقة تغطيها و هذا كفيل بخسارة مادة اثرية مهمة جداً ، فالحلقات الساندة ستحافظ على بدن المنارة من الانهيار .
٦. تخصيص مبالغ مالية من اجل اجراء الصيانة العاجلة والضرورية على كامل المنارة من القاعدة والبدن ، واعادة ترميم الجزء المنهار منها ، وضمان استقراريتها و مقاومتها للعوامل الجوية الخارجية كون موسم الامطار على الابواب ، ويجب ان لا تستغرق عمليات التثبيت الوقت الكثير للدرجة الحرجة التي تمر بها المنارة.

٧. اجراء تعاون مشترك بين مديرية الوقف السني التي يقع الجامع ضمن مسؤوليتها مع مفتشية الاثار لايجاد الحلول السريعة للترميم و التثبيت و ضمان عدم انهيار باقي اجزاء المنارة والمحافظة على المتبقي منها.

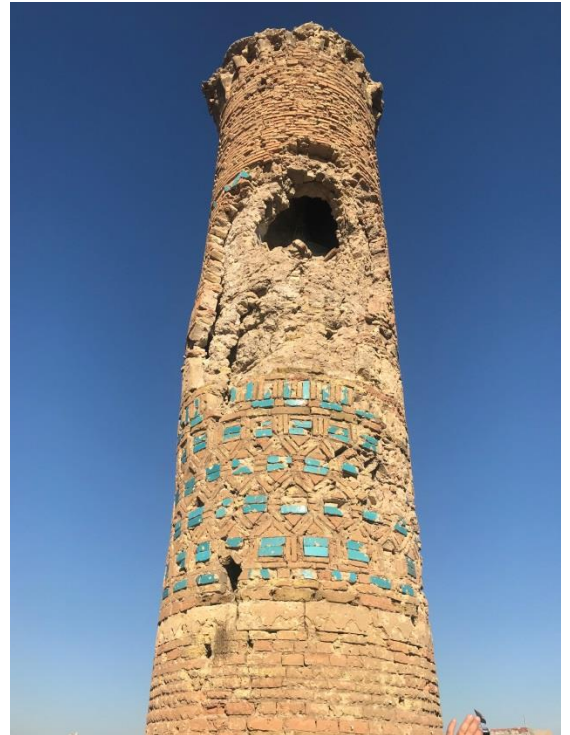
منارة جامع العمريية في الوقت الحالي واثار الدمار واضحة على بدن المنارة

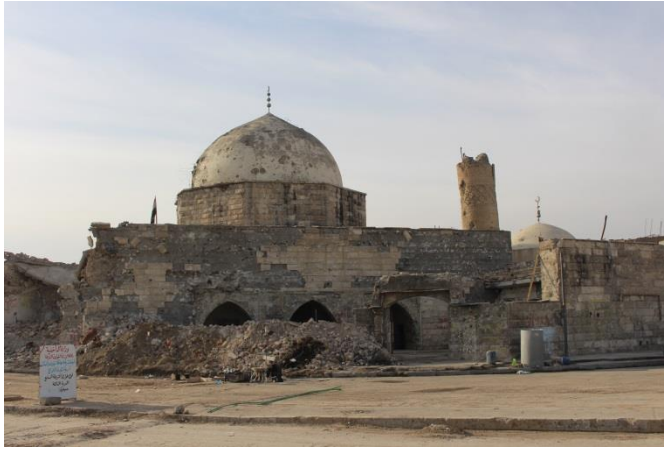
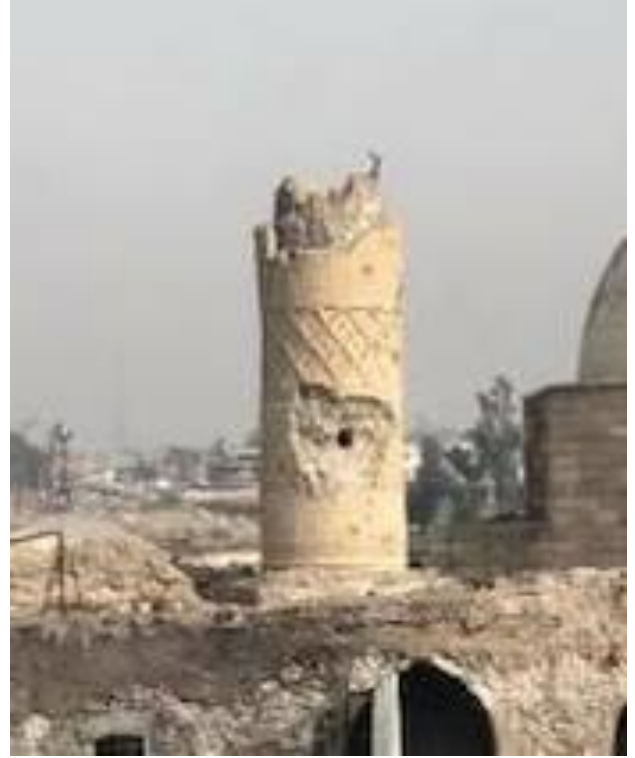
موقع الجامع الاستراتيجي في الجهة المطلة على الجانب الايسر و في رأس الجسر الحديدي القديم جعل الجامع خط صد للعمليات العسكرية الضارية التي شهدتها المنطقة ابان الحرب على عصابات داعش الارهابي ، الامر الذي انعكس على كمية الاضرار الحاصلة في جميع مرافق الجامع من بيت الصلاة و القبة التي فوقه و والاهم هو المنارة التي تضررت بشكل كبير و انهيار اجزاء من اعلاها و كذلك الاضرار في بدن المنارة من ثقب احدها الرصاص المتطاير و كذلك القصف العنيف الذي حدث امام الجامع، كل هذا ادى سلباً على هيكل الجامع و جميع تفاصيله ، وسيتم التوضيح عن طريق الصورة المؤشرة ادناه كمية الضرر الحاصل على المنارة بعد انتهاء العمليات العسكرية ، فضلاً على ان الزاوية الجنوبية الشرقية من بيت الصلات تهدمت بالكامل و اصبحت كومة من الانقاض و المنارة فقدت نصفها العلوي ولم يتبقى غير نصفها السفلي .

الوضع الحالي للجامع ومنارته  
التاريخية (٢٠١٧م)

١. رفع انقاض الجامع المتهدمة و فرز قطع الاجر الذي يعود للمنارة والقطع المرمرية التي كانت بي بيت الصلاة لحين اعادة بناء وترميم الجامع لكي لا يفقد الجامع قيمته الاثرية والتاريخية.
٢. تخصيص مبالغ لعمليات الترميم العاجلة للجامع والمنارة وخصوصا كون موقع الجامع في واجهة الجسر الحديدي و المنطقة من المناطق الحيوية في المدينة وواجهة للساحل الايمن ، فضلا عن الاهمية التاريخية للجامع.
٣. تدعيم المنارة التي تعد من اهم مميزات الجامع ، و التدعيم اما بالسكالات الحديدية او الدعائم الخشبية المؤقتة لحين البدء بإعادة ترميم الجامع ، و اجراء سريع بإضافة اطواق حول بدن المنارة ، اطواق حديدية او التي تستخدم حاليا في دول العالم من النايلون المقوى .
٤. تغليف كافة المنارة بالقماش القوي البلاستيكي الذي سيمنع دخول المياه الى بدن المنارة .
٥. انشاء خطة عمل بالتعاون مع مديرية الوقف السني لإعادة ترميم المنارة وباستخدام الاجر الاصلي المتوفر والصالح لإعادة الاستخدام كون المنارة اهم المعالم الموجودة في الجامع وهي التي تضيف الاهمية القصوى له .

٦. اجراء مسح و اسقاط جغرافي للجامع و المنارة واعداد توثيق متكامل عن الجامع مع مخططات حديثة بالحالة الحالية لضمان عدم فقدان التفاصيل الدقيقة في الجامع ، كون التوثيق الدقيق للجامع المتوفر حاليا ضعيف بعض الشيء ، وخصوصاً توثيق النقوش الاجرية على بدن المنارة.

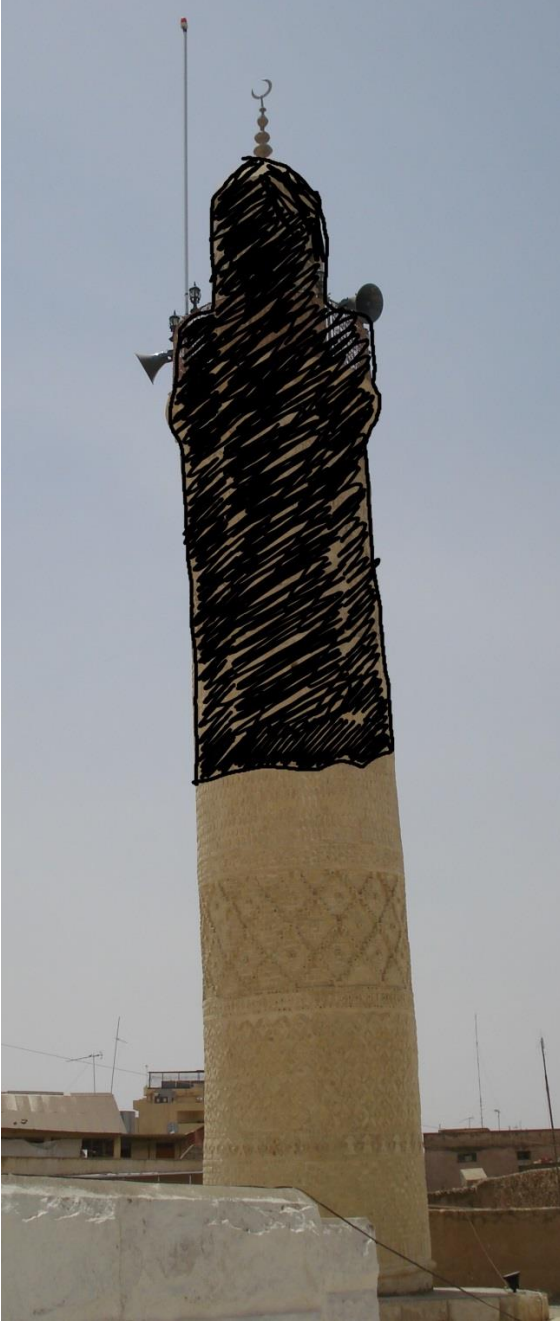
رسم توضيحي لشكل المنارة في السابق ( قبل داعش) واللون الاسود يوضع الجزء المنهار الذي فقده المنارة اثناء عمليات التحرير

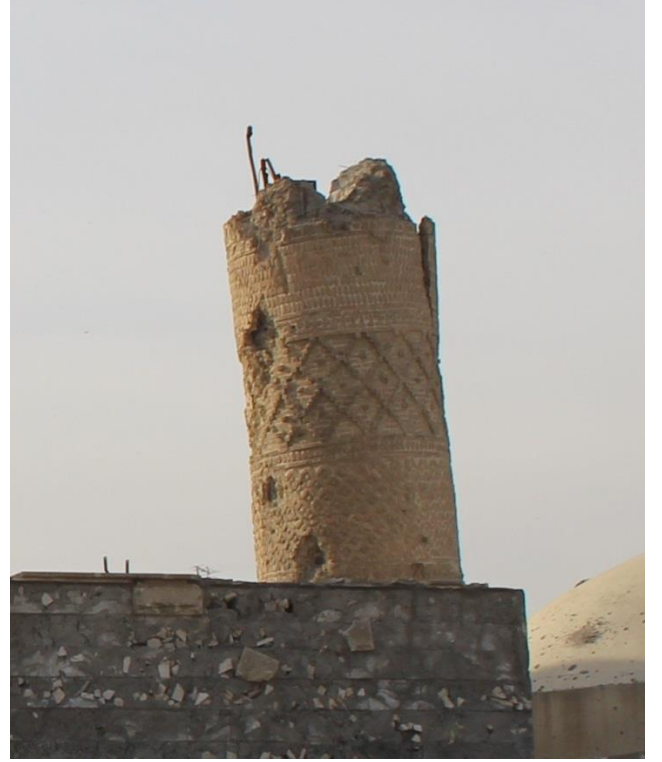
شكل المنارة في الوقت الحاضر ويمكن مقارنتها في الصورة المجاورة ورؤية الجزء المفقود من المنارة

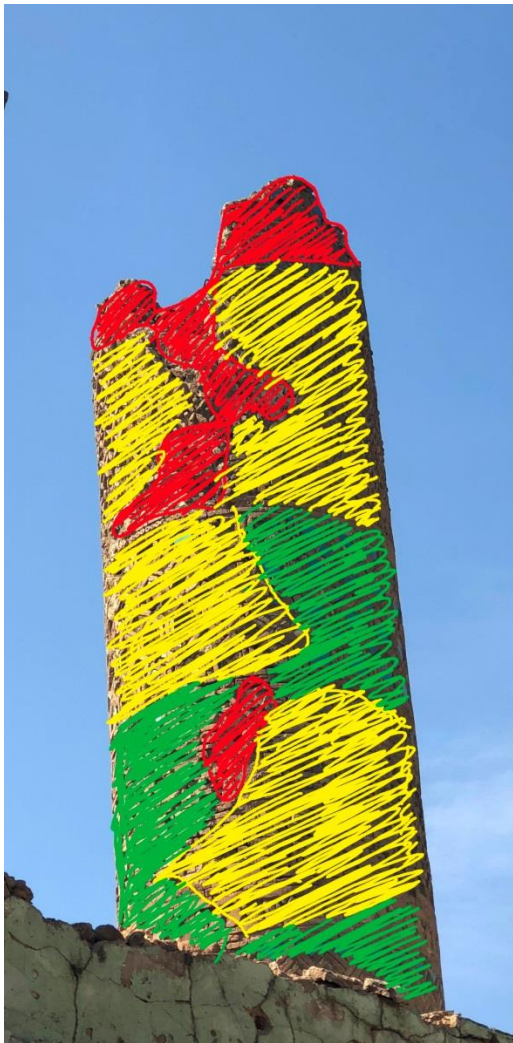
لم تسلم منذئة جامع خزام من ضرر عصابات داعش الارهابي فكان لها نصيب من الانهيارات والهدم نتيجة العمليات العسكرية لتحرير مركز المدينة، فقد فقدت المنارة الحلقة الخامسة من المنارة والتي كانت تزينها قطع الاجر المزجج الازرق، وكذلك الشرفة العلوية الجميلة وهذا ما يعادل ربع طول المنارة ان كانت بحجمها الاصلي ، واصاب بدن المنارة الضرر الكثير والثقوب الناتجة عن اطلاقات الرصاص التي حدثت في المنطقة وكذلك القصف القريب من موقع الجامع ، وخصوصا ان المنارة مبنية منذ فترة طويلة وهذا الامر الذي يجعل بدن المنارة ضعيفة نسبياً في مقاومة الاهتزازات و الضربات العنيفة . ولهذا انهار الجزء الاضعف فيها و هو قمة المنارة الامر الذي يدعو للقلق ان يبقى باقي بدن المنارة غير ثابت و من الممكن ان يحدث فيه تشققات و انهيارات مستقبلية . و الرسم التوضيحي التالي يبين مدى الضرر و اماكنه و درجته حسب التوزيع اللوني بالتأشير ، والدعوة للقيام بعمليات ترميم واسناد للمنارة في المستقبل القريب . لكي لا تفقد الموصل صرحاً اثرياً وتاريخياً اخر ان تعرضت المنارة للانهيار بشكل كامل.

المناطق المتضررة  
بشدة ويتوجب  
اجراء ترميم عاجل  
لها

المناطق المتضررة  
بشكل متوسط  
وتحتاج الى ترميم  
ايضاً ولكن خطر  
انهيارها اقل

المناطق الاقل ضرراً

التأشير التوضيحي لبدن المنارة المتبقي مع اماكن  
الضرر فيه وبالدرجات اللونية

١. تغطية المنارة من الاعلى بالقماش السميك المانع لدخول المياه وغلق فوحة المنارة من الاعلى لحمايتها من مياه الامطار في فصل الشتاء القادم .
٢. من الافضل انشاء بعض الدعامات المؤقتة لبدن المنارة او الحلقات الحديدية الداعمة لبدن المنارة.
٣. انشاء مخططات تفصيلية و وسومات هندسية دقيقة على المنارة و استحصال المخططات السابقة للمنارة مع النقوش الاجرية التي كانت على السطح الخارجي لبدن المنارة ، ومحاولة اعادة الاجر الازرق المزجج الذي كان يزين البدن.
٤. العمل على تنظيف المنطقة المحيطة بالمنارة وعزل قطع الاجر الاصلي الذي يعود لبدن و شرفة المنارة للاستفادة منه عند الشروع بأعمال الترميم في الجامع بعد استحصال الدعم المالي الممكن .

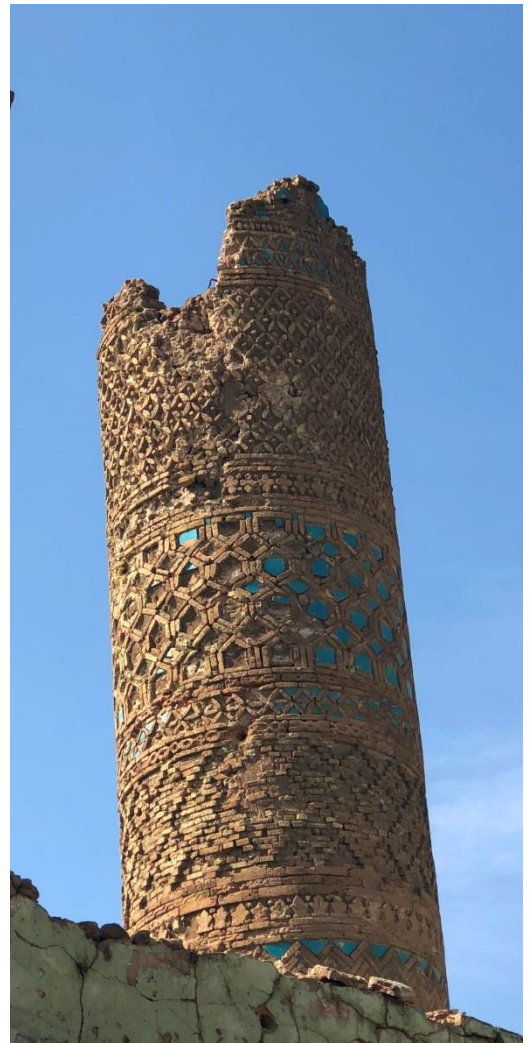
المنارة المتبقية في الوضع الحالي (٢٠١٧)

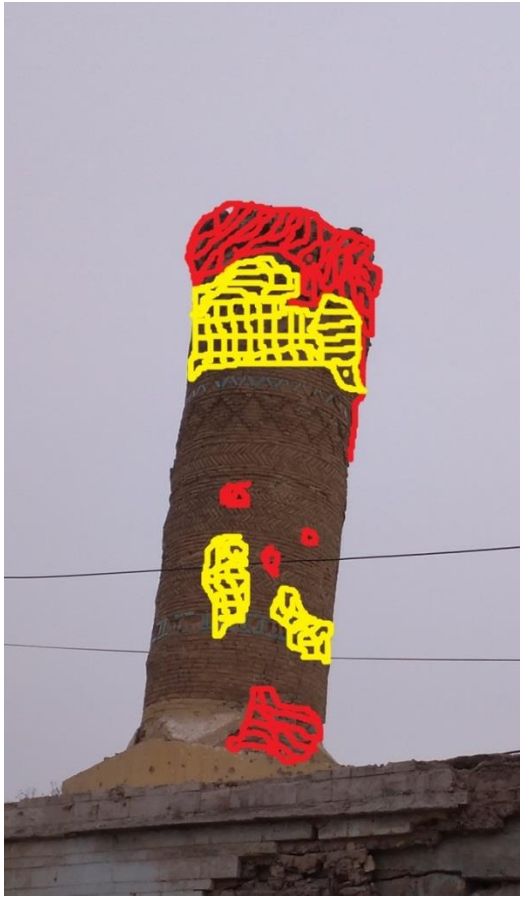
لعل وضع مكنارة جامع عمر الاسود هي الاوفر حظاً من باقي منائر جوامع مدينة الموصل القديمة، فنسبة تعرضها للاضرار قليلة نسبياً مقارنة بباقي المنائر الشاخصة فب الموصل القديمة، رغم ذلك الاضرار البسيطة التي لحقت بالمنارة لم تكن على درجة عالية من الخطورة التي تعرضها لخطر الانهيار، وتم اجراء الكشف الموقعي و الاطلاع على حال المنارة ، تم اعداد تقارير خاصة بالجامع ومنارته ، ويمكن تلخيص اضرار المنارة بذكر الانهيار البسيط لما تبقى من الشرفة في اعلى المنارة وسقوط بعض الاكباش التي كانت تحملها، و كذلك بعض الثقوب القليلة التي احدثتها اطلاقات الرصاص، ولكن هناك ضرر في اسفل المنارة في منطقة التقاء بدن المنارة بقاعدتها من الجهة الجنوبية الشرقية حيث فقدت بعض قطع الاجر المزخرف و ظهور البدن الداخلي للمنارة، وهذا ما سيتم توضيحه في التأشير على الصورة ادناه باللون الاحمر كون هذا الضرر يجب معالجته بنفس الصورة التي كانت في السابق مع مراعات عدم تشكيل تهديد لبند المنارة من الانهيار مستقبلاً.

المناطق الاكثر  
تضرراً

المناطق ذات الضرر  
المتوسط

التأشير على المناطق المتضررة في المنارة وحسب  
درجة الضرر

١. تنظيف محيط المنارة وعزل قطع الاجر الذي كان من ضمن بناء بدن المنارة لاستخدامه في المستقبل عند الشروع في اعمال الترميم.
٢. انشاء خطة عمل لاعادة اعمار المنارة في المستقبل القريب ضمن مخططات دقيقة و تفصيلية للوضع الحالي للمنارة و الوضع الذي كانت عليه في السابق .
٣. عمل اجراءات عاجلة للمناطق الاكثر تضرراً في المنارة و المتركزة في اعلة بدن المنارة و منع القطع من الانهيار والسقوط لما تشكله من خطر على المنارة و المواطنين في ذات الوقت .
٤. تغطية بدن المنارة من الاعلة بالقماش السميك الذي يمنع دخول مياه الامطار الى بدن المنارة و الذي يؤثر سلباً على التكوين البنائي و المواد الرابطة للمنارة .
٥. انشاء دعائم حلقيه حول اعلى المنارة لتثبيت الجزء المتضرر و تكون بشكل مؤقت لحين البدء باعمال الترميم الدائمة .
٦. بذل الجهود لاستحصال مبالغ مالية لاعادة اعمار الجامع والمنارة وبلاشتراك مع مديرية الوقف السني في الموصل .

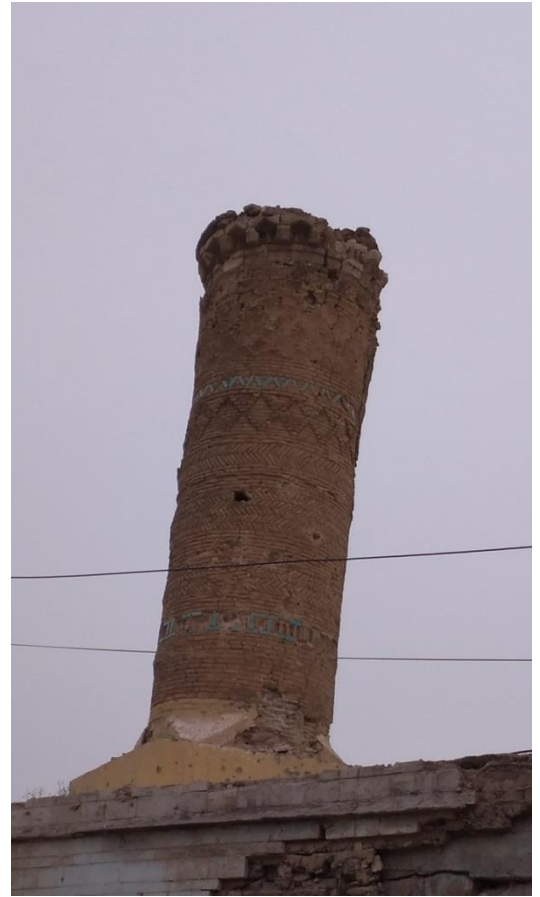
المئذنة في الوضع الحالي
