الجمهورية العراقية
وزارة الثقافة والارشاد
مديرية الاثار العامة

Siyānat al-abniyah al-athariyah

سنة الابنية في العراق

PRESERVATION
OF ANCIENT MONUMENTS
IN IRAQ

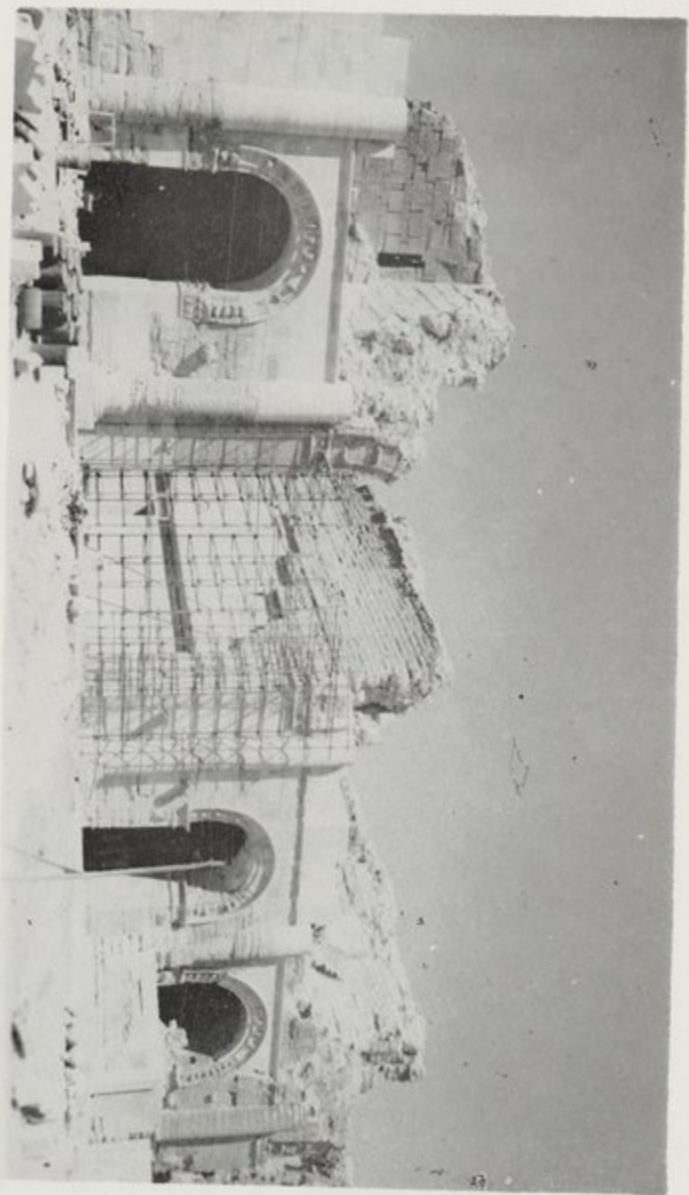
الشكل (٣) الحضر : واجهة المعبد الكبير في نهاية الصياغة الأثرية عام ١٩٦٣

- ١ - اكمال صيانة الايوان الكبير الجنوبي (ايوان التالوث المقدس) •
- ٢ - واجهة الايوان الكبير والواوين الثلاثة الصغيرة •
- ٣ - الجناح الايسر للمعبد الكبير •
- ٤ - معبد شمش (المكعب) من جميع جهاته وتكملة نواقصه في الداخل وجزء كبير من الخارج •
- ٥ - المدخلان الرئيسان الشمالي والجنوبي لمجموعة المعابد •
- ٦ - معبد شحيرو (السحر) • الجناح الشرقي منه بطابقيه • والهيكل الوسطي من الداخل والخارج وقسم من قواعد أعمدته •
- ٧ - الجدار الفاصل بين المعابد الشمالية والجنوبية •
- ٨ - المدخل الرئيس للساحة الكبرى في الضلع الشرقية ، برجـان ومدخلان منه •
- ٩ - المباشرة في صيانة المعبد الهلنستي الواقع في الساحة الكبرى بين البابين الشمالي والجنوبي •
- ١٠ - اكمال تبييط أرضية ثلاث قاعات كبيرة وثلاث أووين صغيرة وتبييط سطوح القاعات والواوين المذكورة •
- ١١ - تنظيف واعادة عرض معظم التماثيل التي عثر عليها في المعابد الصغيرة والكبيرة وعرضها في القاعات والأواوين التي تم تبييطها ويشاهدها الان كل زائر للحضر •

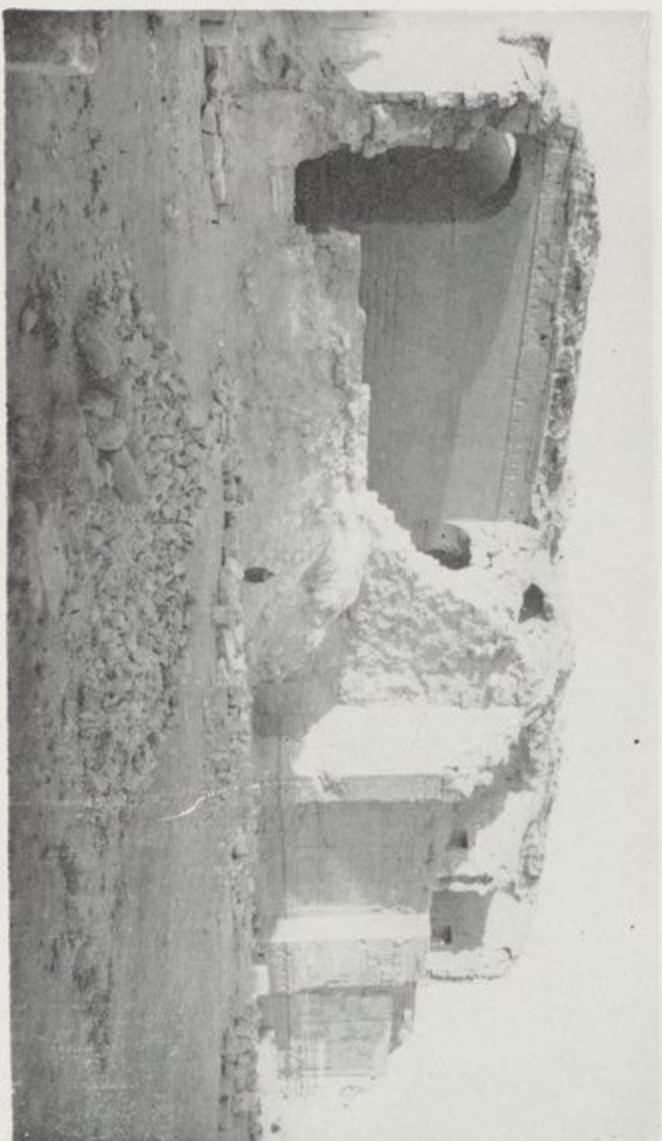
الشكل (٣) الحضر : الجانب الجنوبي للمهد الكبير قبل أعمال الصيانة الأثرية

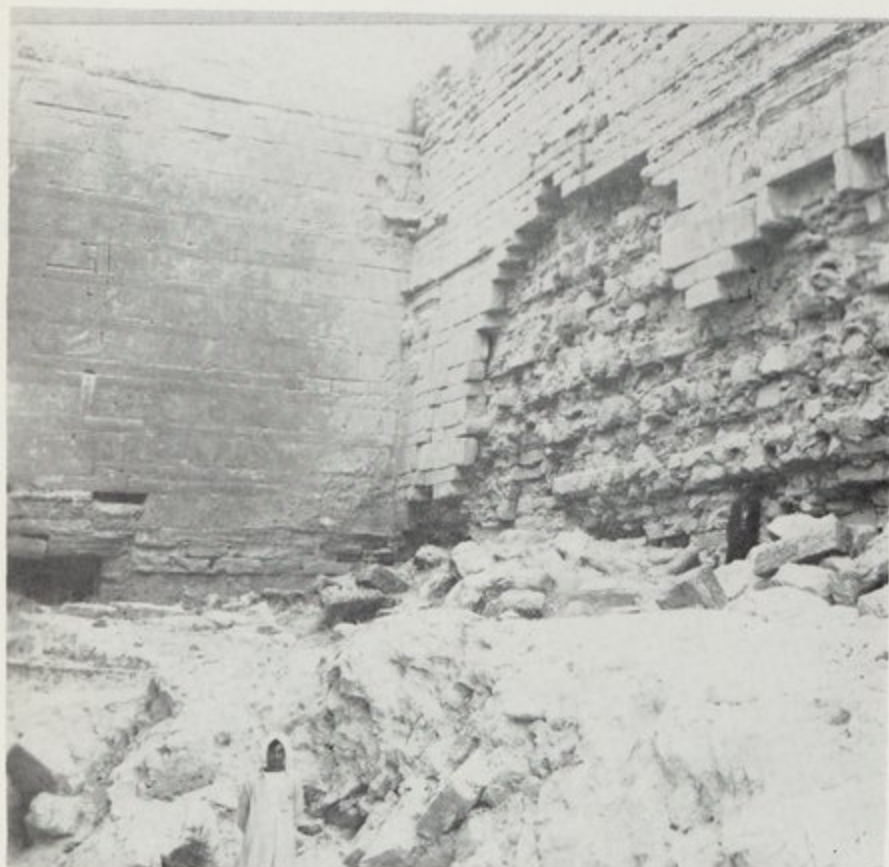
الشكل (٥) الحضر

• الانقراض المتراكمة والجدران المتداعية في أحد أواوين المعبد الكبير

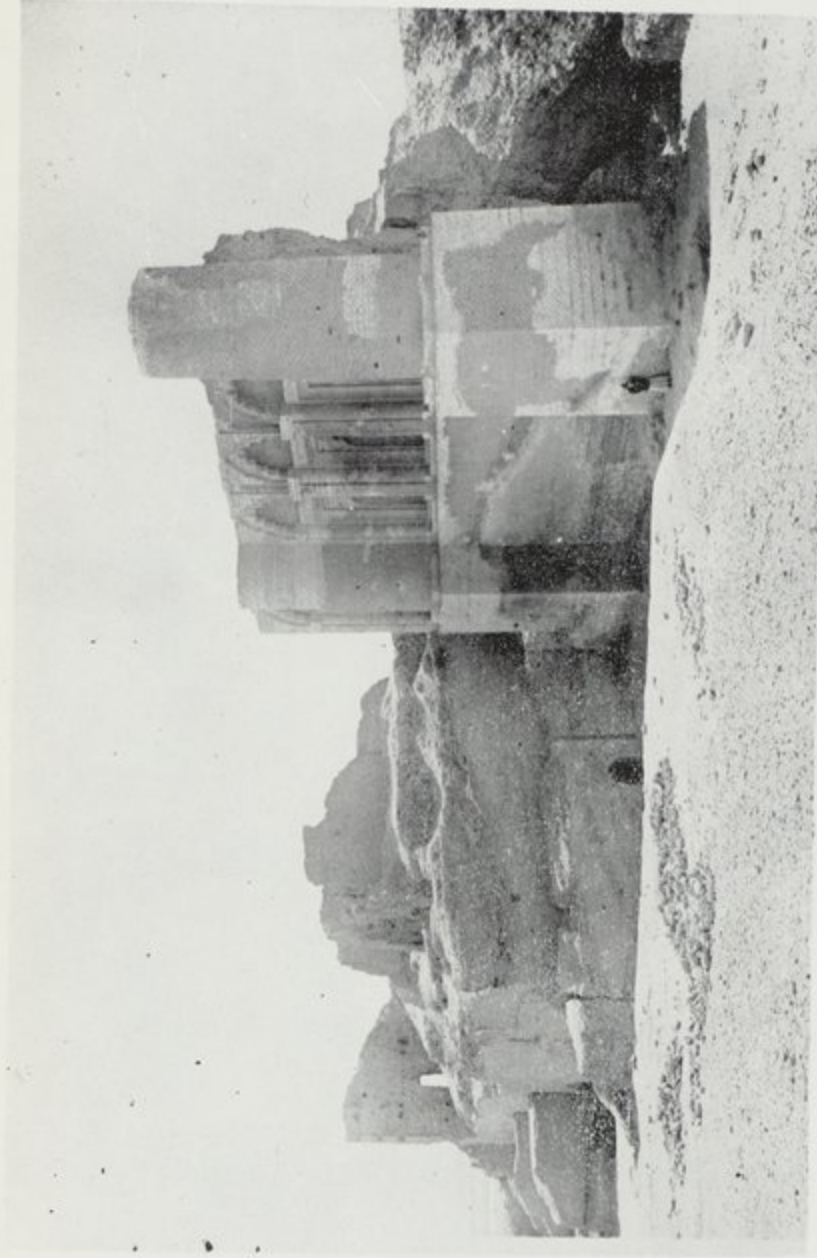
الشكل (٣١) سامراء : قصر العاشق الذي شيده الخليفة العباسي المعتمد على الضفة الغربية لدجلة في سامراء ،
وتشاهد الزاوية الشمالية الغربية لهذا القصر والحنايا الزخرفية التي أعيدت الى شكلها الأصلي سنة ١٩٦٣

على صيانة أبراج هذا القصر المتداعية • فقد تم ، مثلا صيانة معظم الواجهة

الشمالية بابرأجها الاربعة ونوافذها المفصصة • وكذلك تم صيانة ستة أبراج

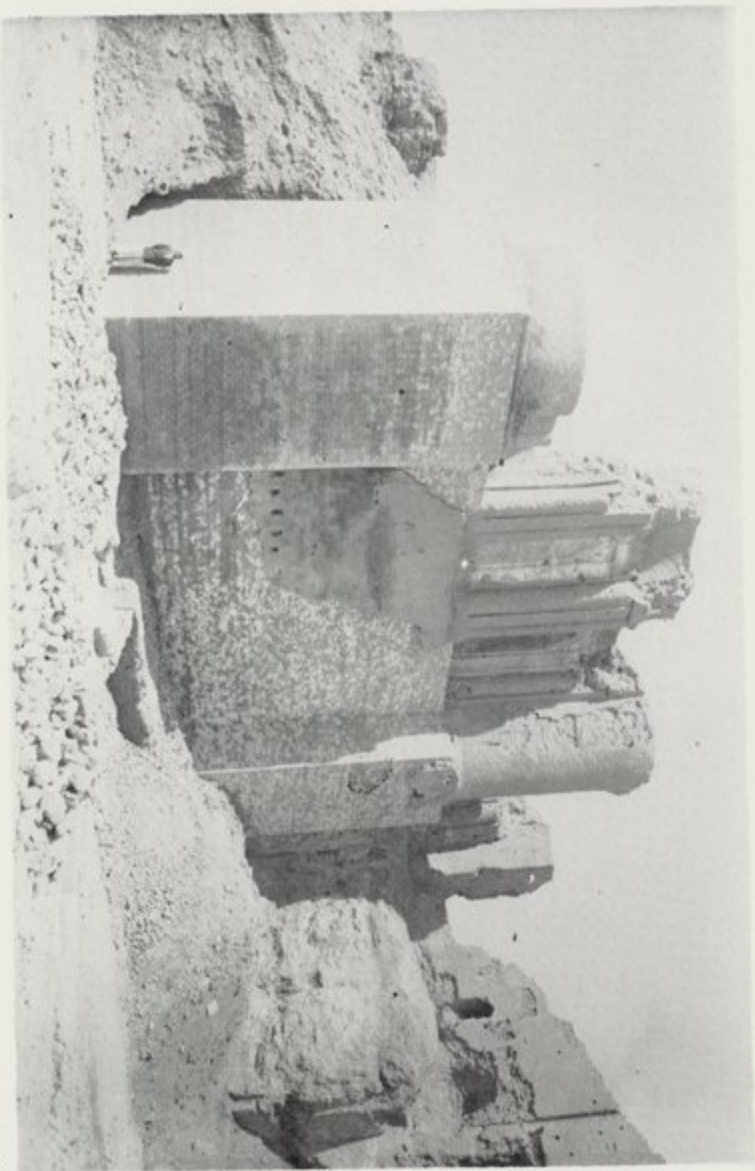
الشكل (٢٢) - سامراء - قصر العاشق : الزاوية الشمالية الشرقية ويظهر فيها الجناح الشرقي من الجانب الشمالي لقصر العاشق في سامراء (بعد الصيانة الاثرية)

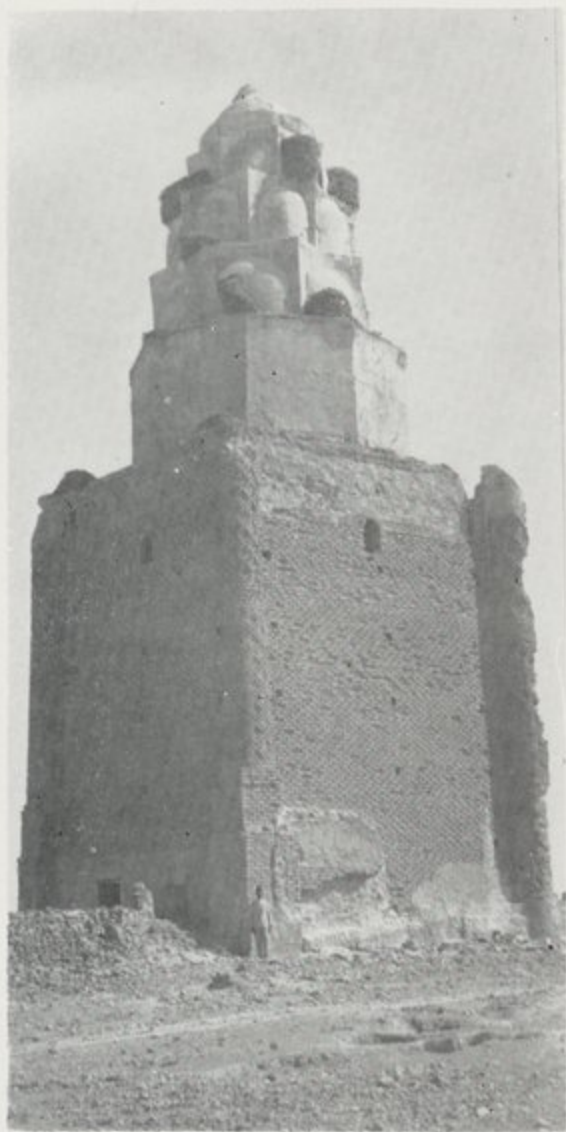
الشكل (٢٤) : مشهد امام الدور قبل أعمال الترميم

وأوفدت مديرية الآثار العامة هيئة فنية^(٥) في ١-٨-١٩٦٣ لصيانة
ضريح الامام الدوري فتم ترميم القبّة من الخارج وكانت متداعية • ثم قامت
الهيئة بعد ذلك بتطهير الساحة المحيطة بالضريح للتوصل الى ماهية الابنية
في المنطقة •

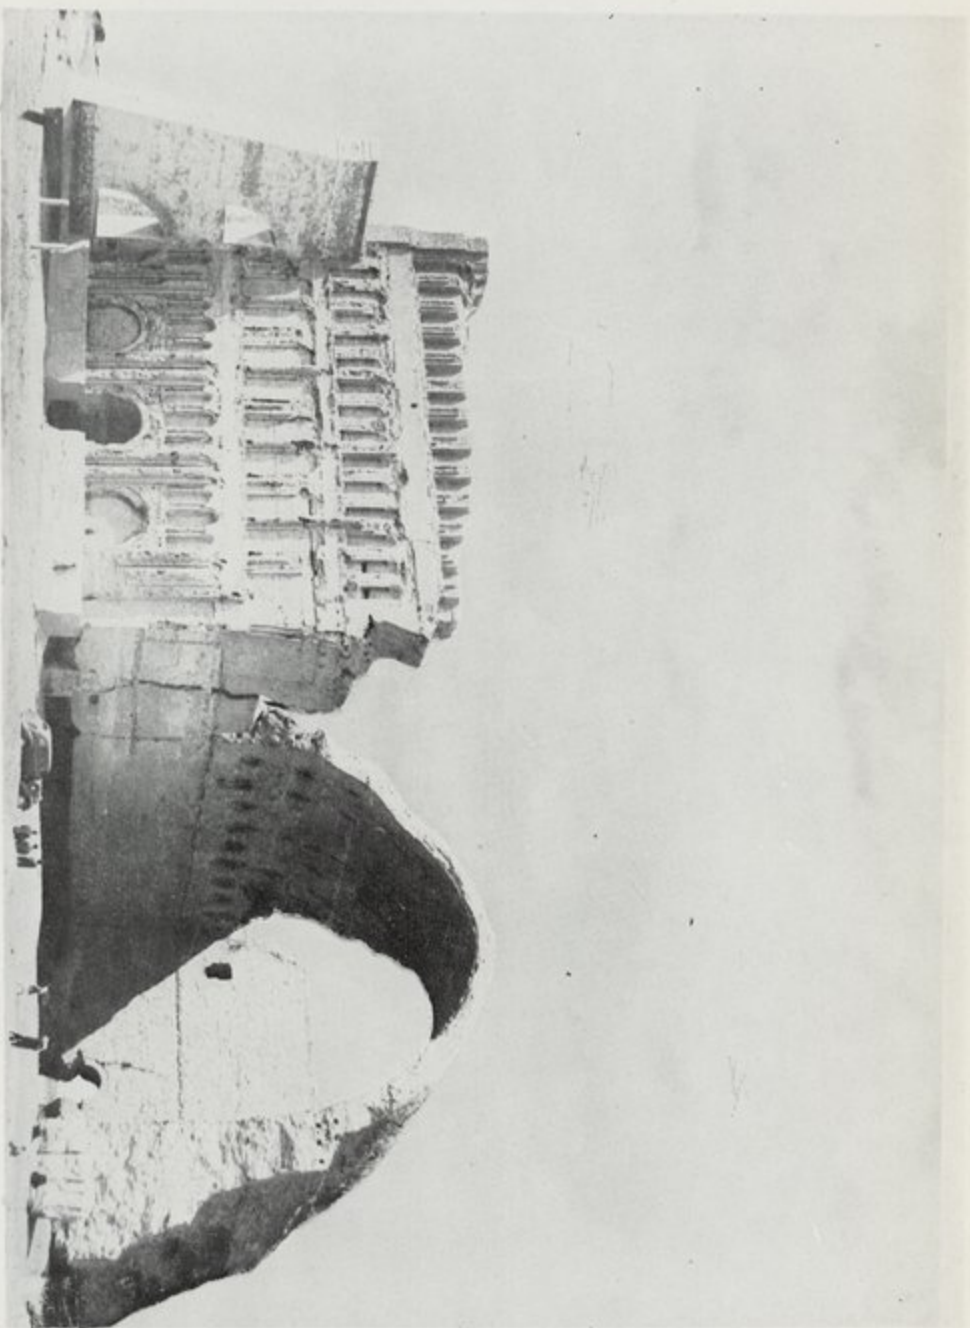
الشكل (٣٢) طاق كسرى : قبل صيانة قوس الطاق

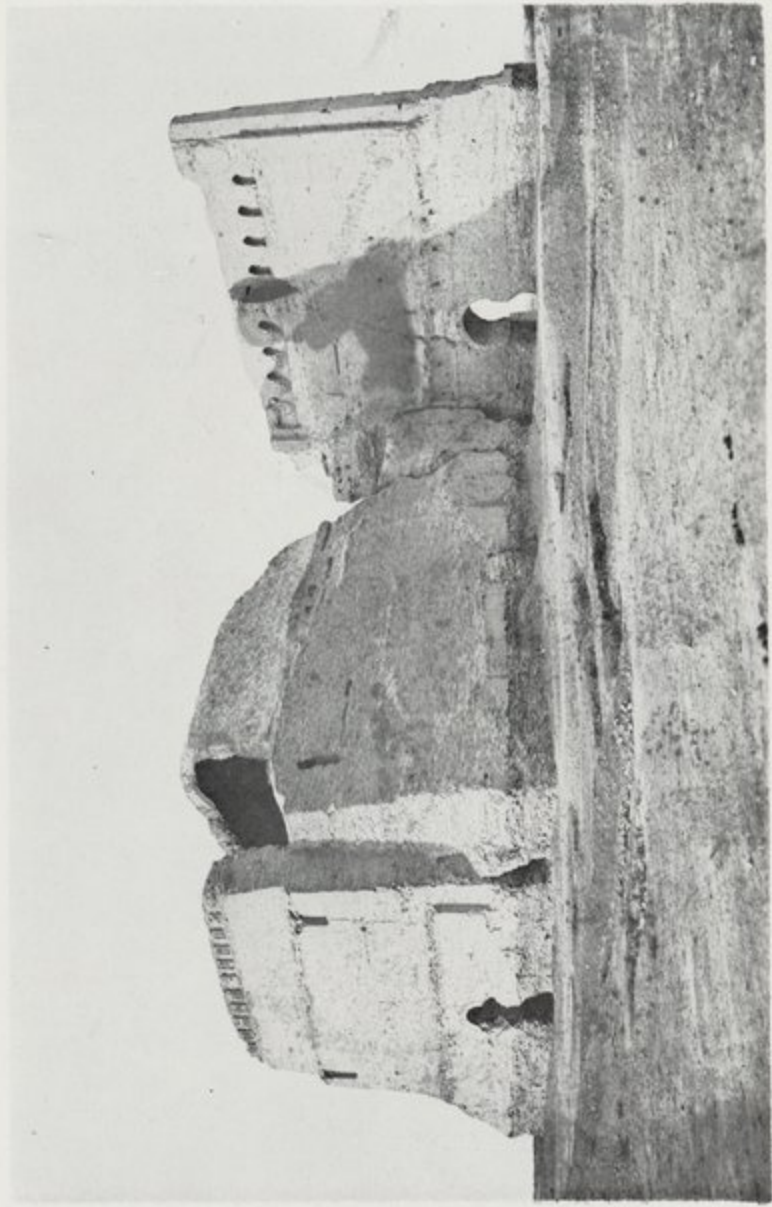
الشكل (٣٤) طاق كسرى : القسم الجنوبي الغربي قبل الصيانة الأثرية

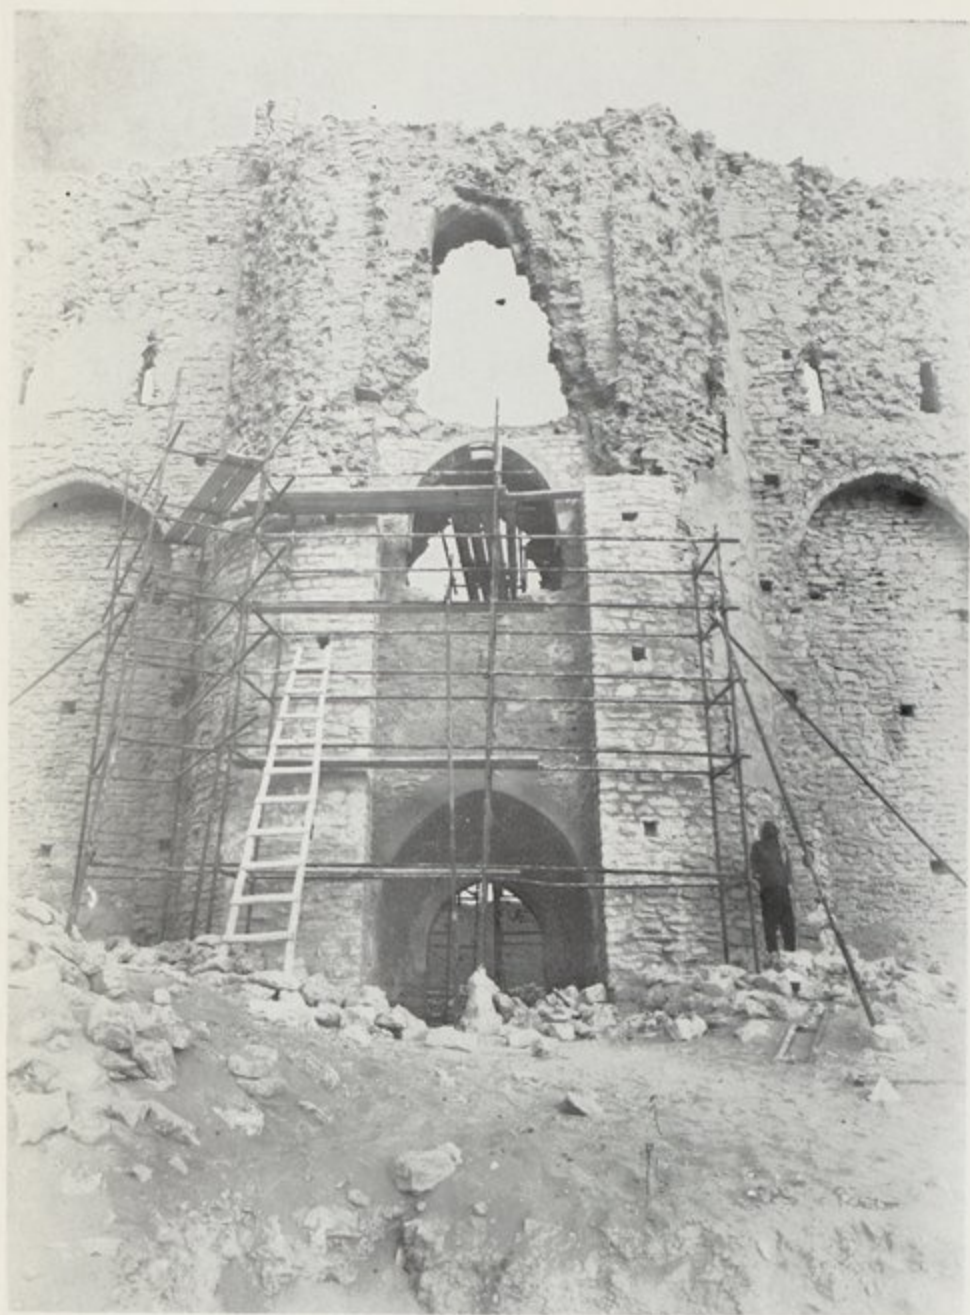
أشمل (٤٣) الاخضر : واجهة المدخل الشرقي أثناء الصيانة الأثرية

وشملت أعمال التحري والصيانة الاثرية في موسم (١٩٦٤) الذي بدأ في الاسبوع الاول من حزيران للسنة المذكورة المدخل الشرقي وهو أحد المداخل الاربعة للحصن . كما شملت البيت الشمالي الشرقي وهو أحد البيوت الاربعة الرئيسية الموجودة في الحصن وكذلك البيت الجنوبي الشرقي . وقد تمت اعادة بناء قبو القاعة الرئيسية في الحصن وصيانته مع قاعات الاستقبال الاخرى والعمل جار في استظهار وصيانة الاقسام المهمة من بناية الحرس .
