مدينة بيت المقدس زمن الحروب الصليبية

تأليف: أدريان بوس
ترجمة: علي السيد علي

Jerusalem in the Time of the Crusades: Society Landscape
and Art in the Holy City Under Frankish Rule

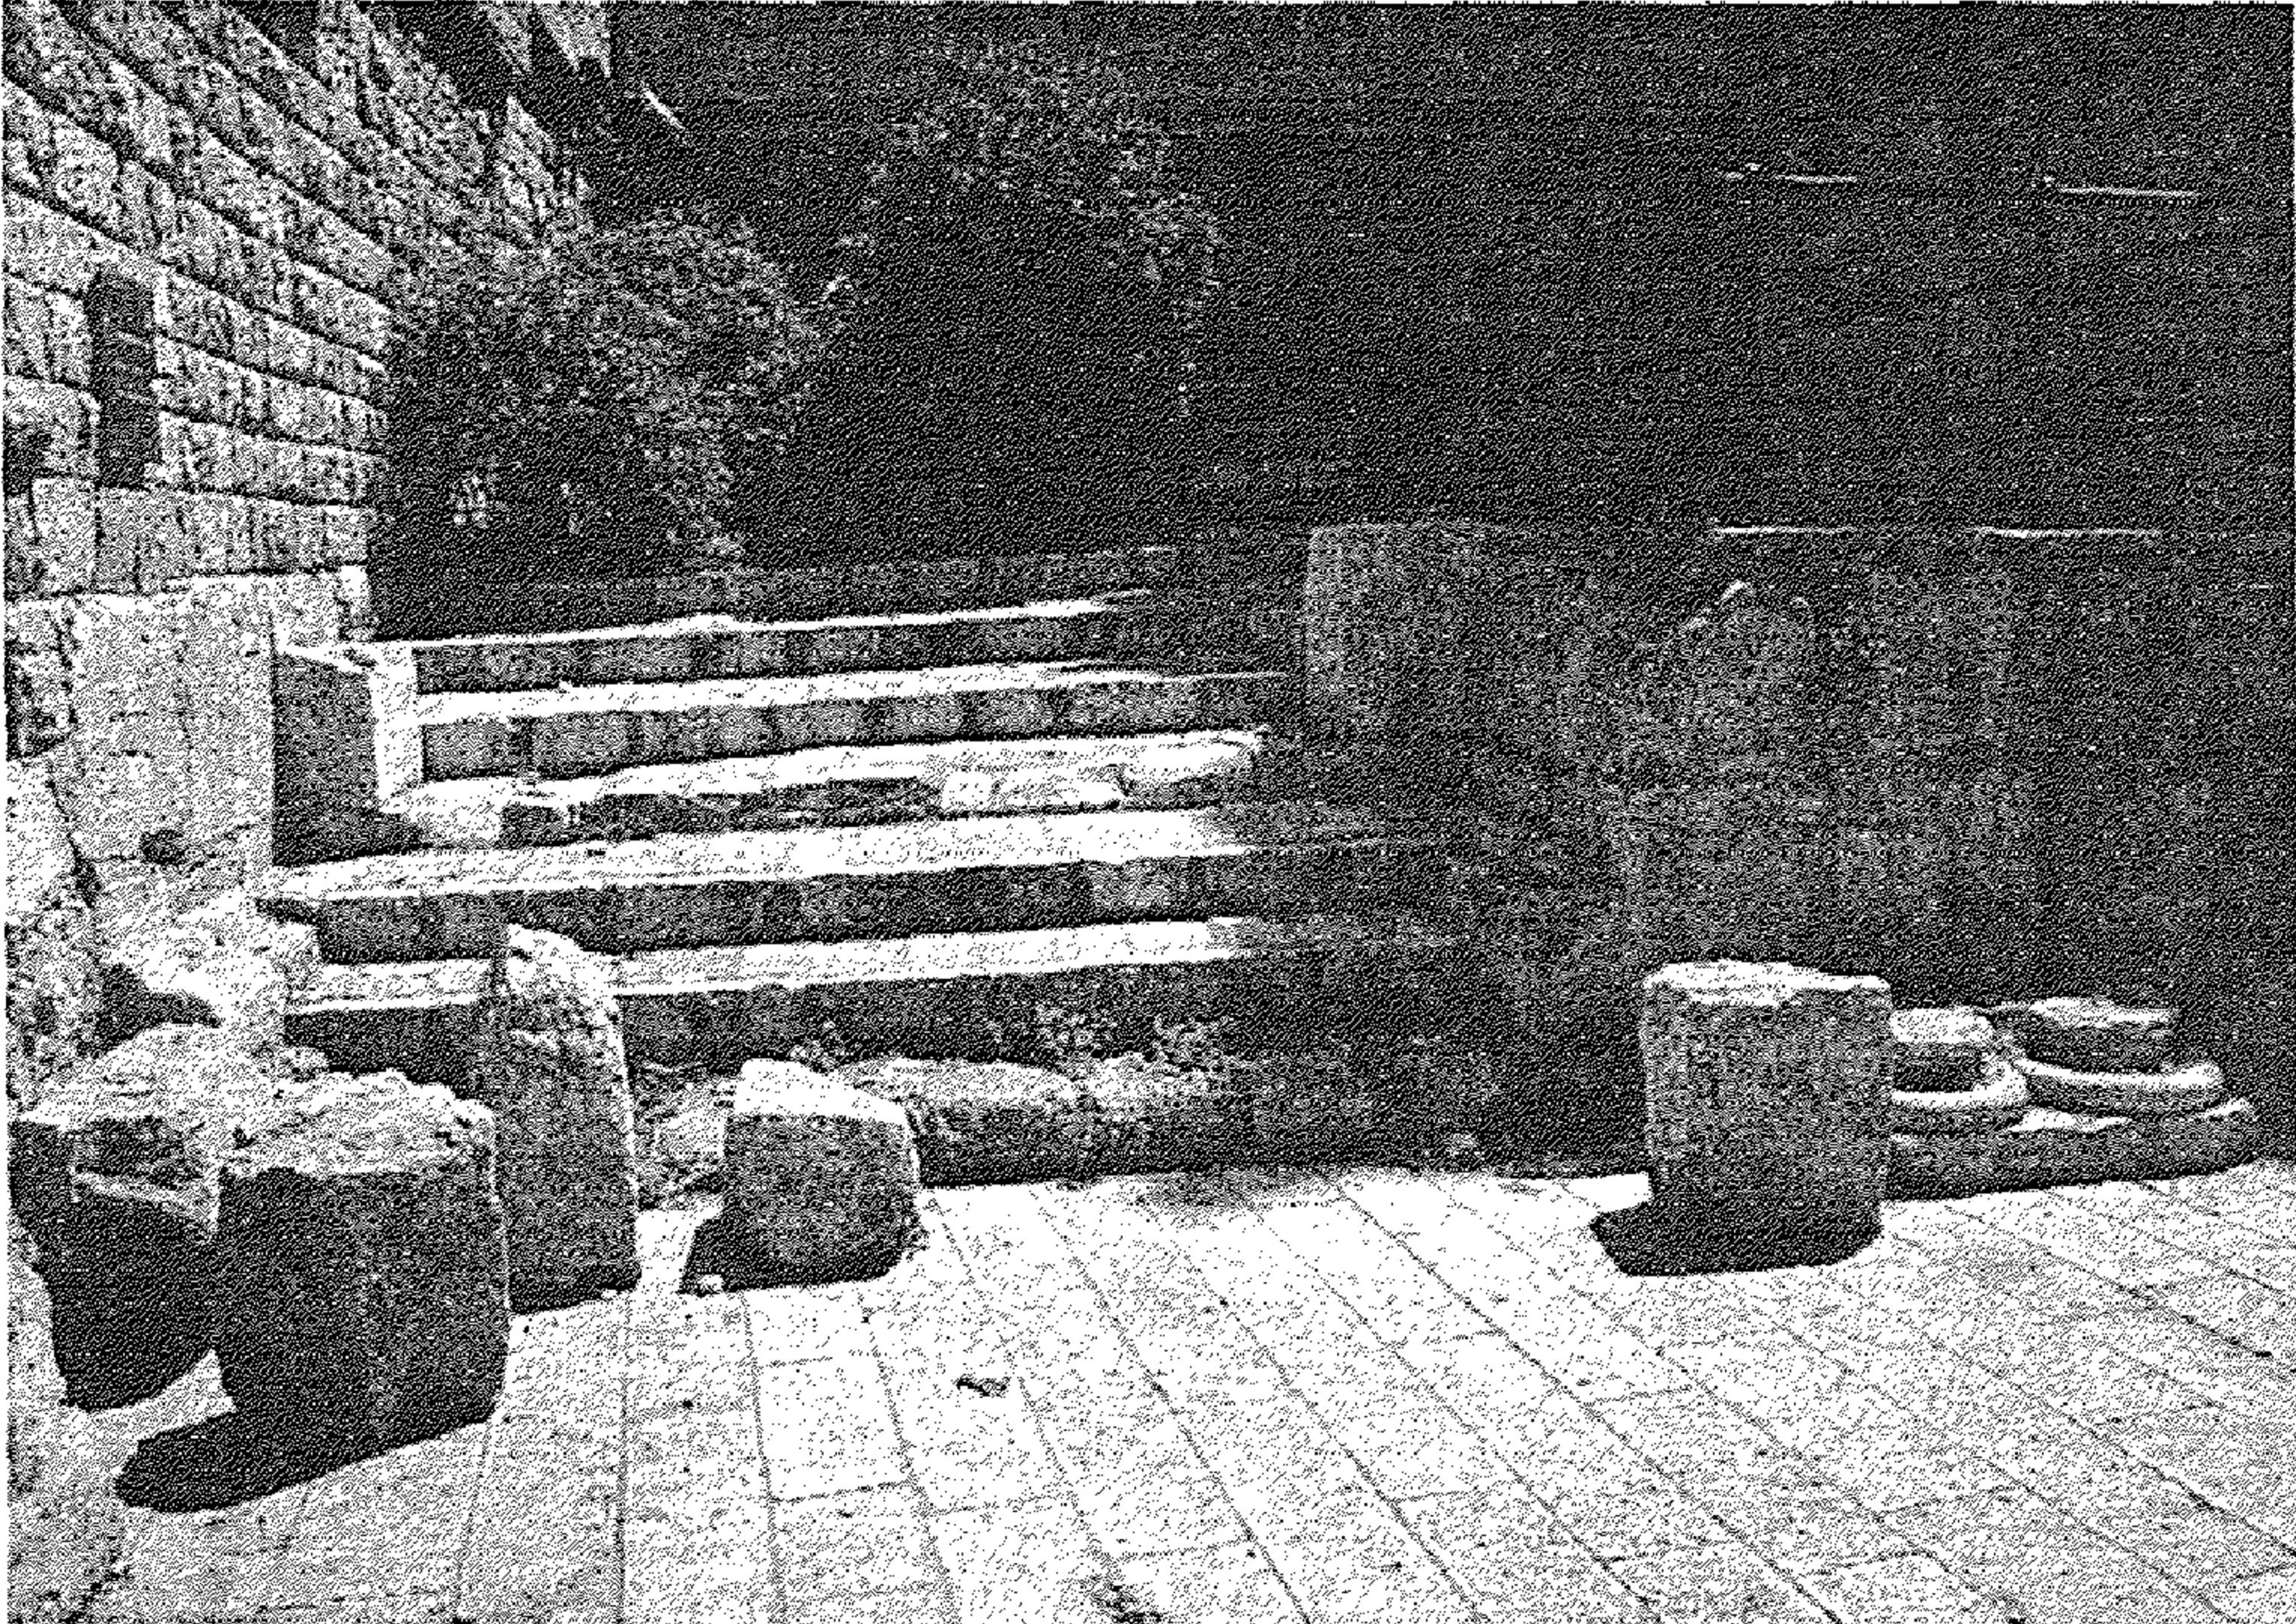
لوحة رقم ٧, ٥ : بقايا أثرية لحصن أمامي صليبي خارج بوابة القديس ستيفان
(تصوير جابى لارون)

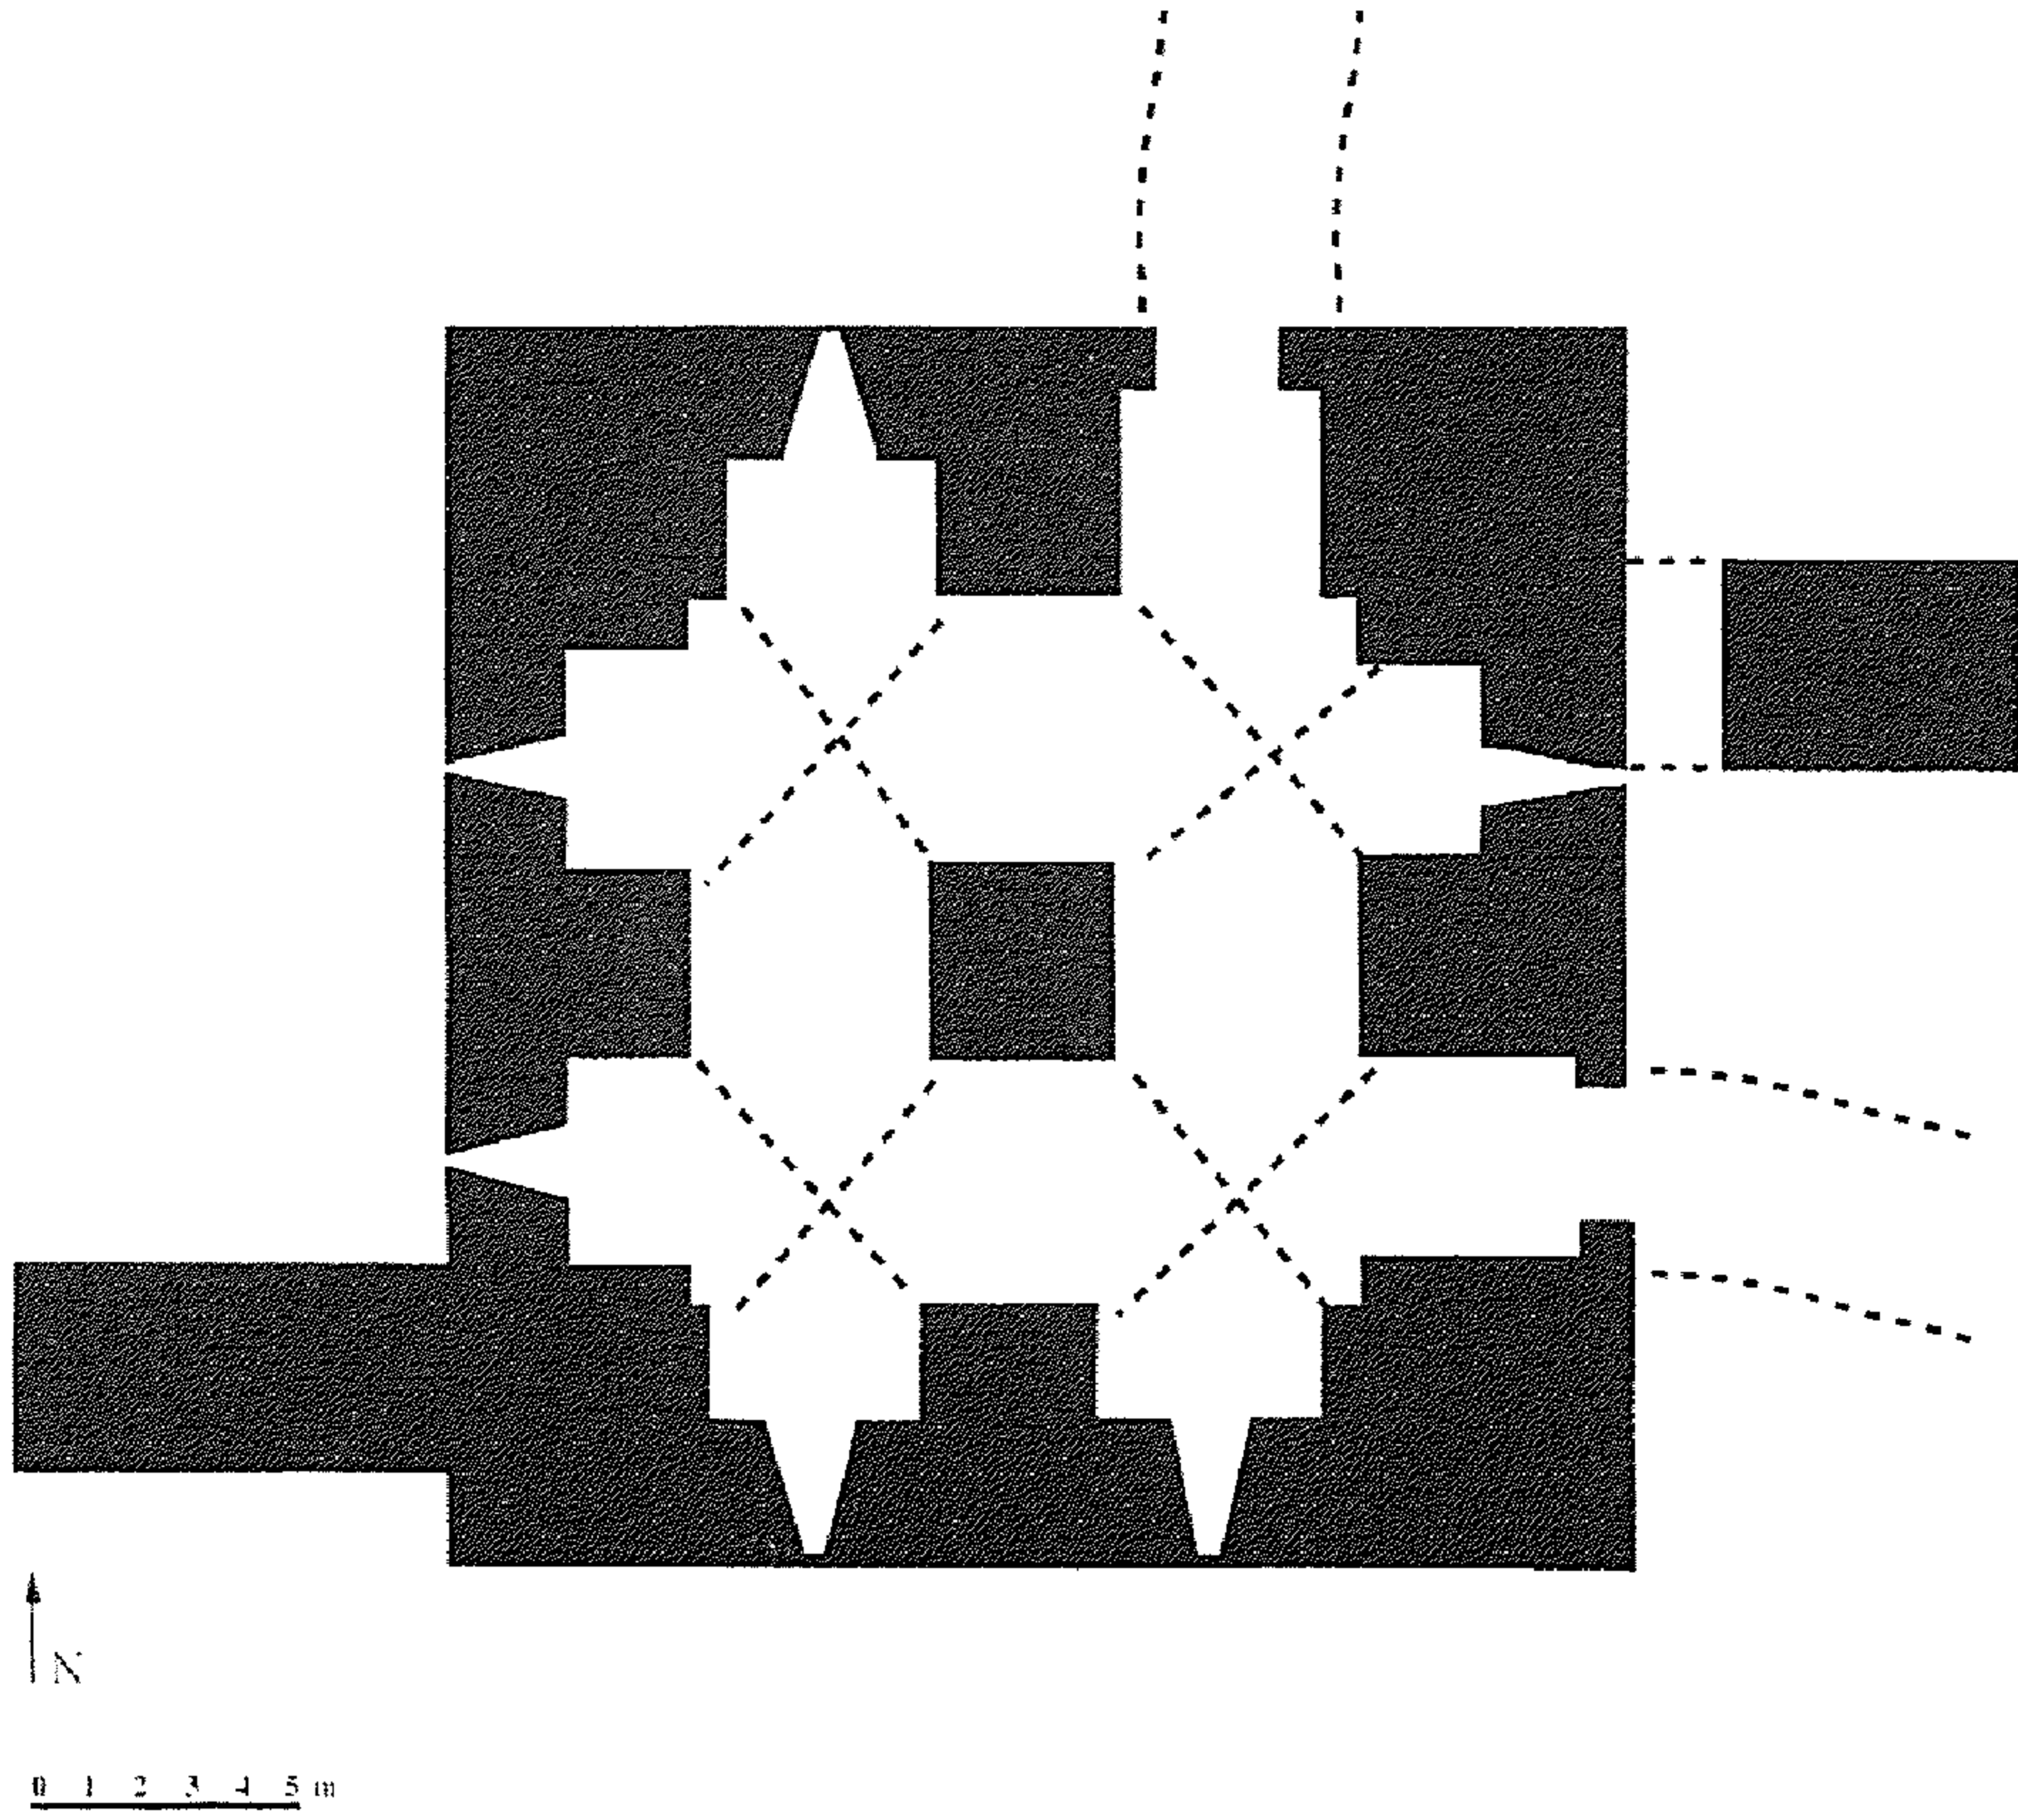
شكل رقم ٧, ٢ : رسم بياني لبرج بوابة صهيون في العصر الوسيط (من بن دوف ١٩٨٣)

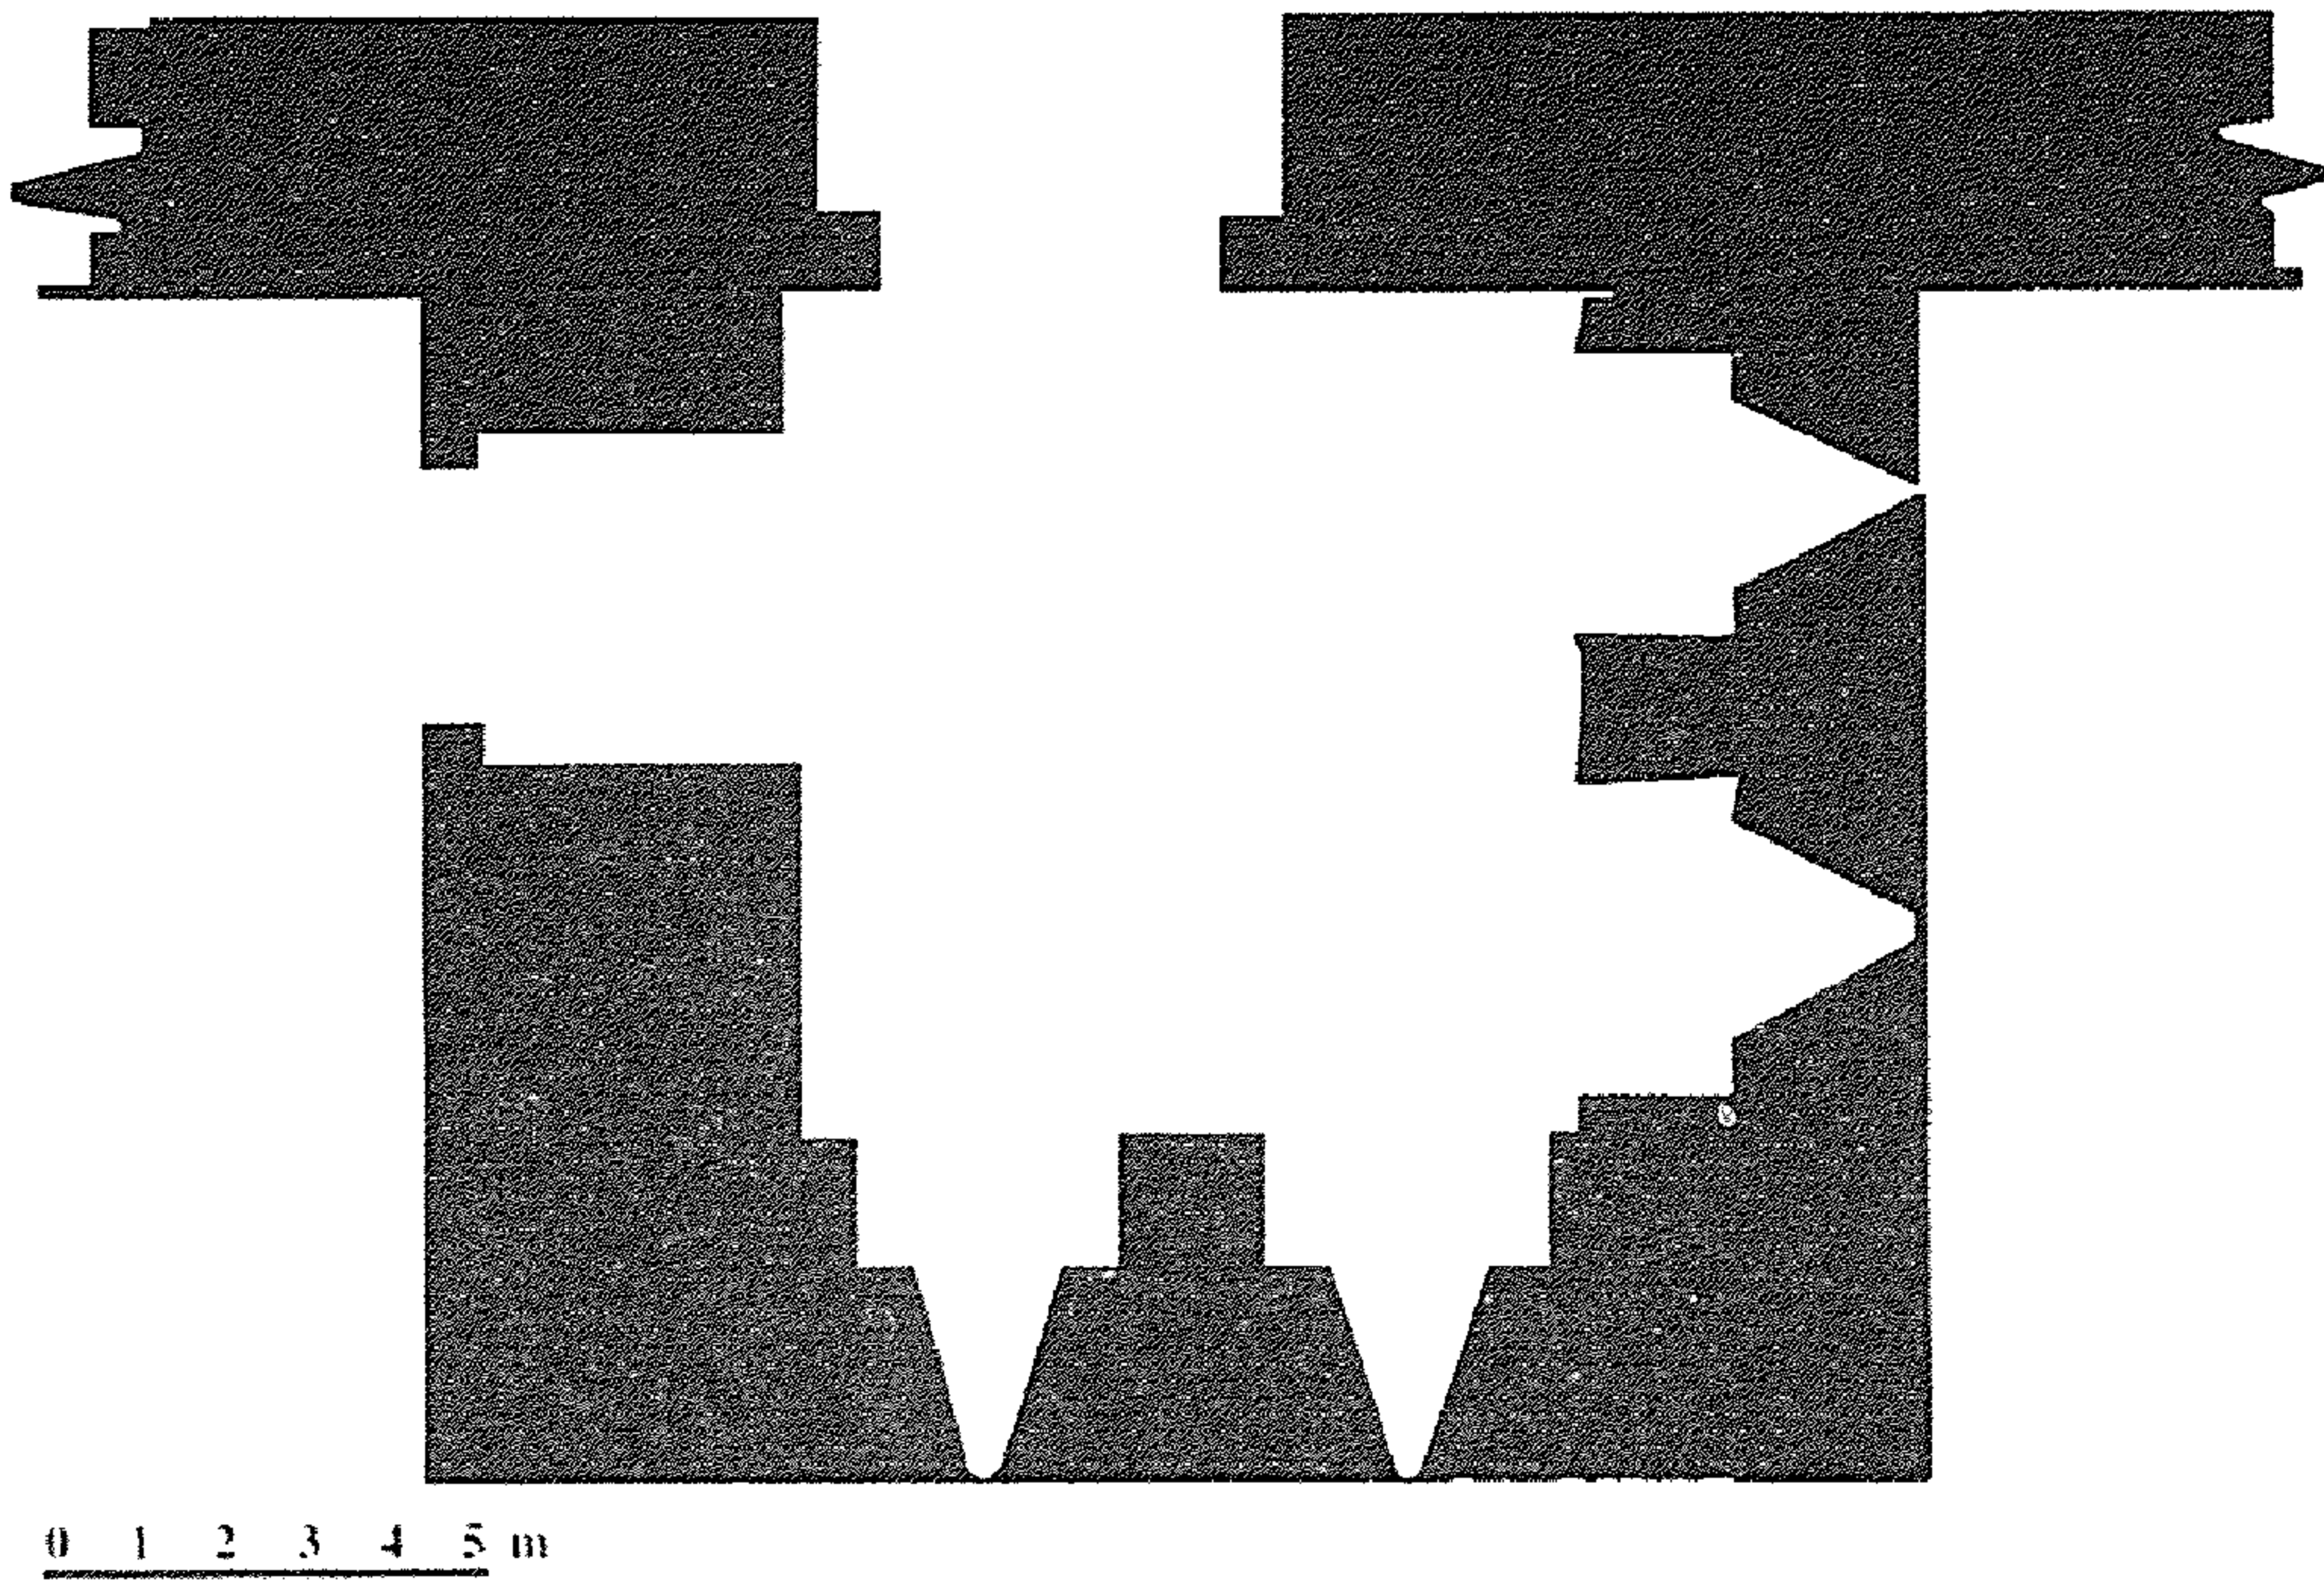
شكل رقم ٤, ٧ : رسم بياني لبوابة الدباغة (من بن دوف ١٩٨٣)
